UNDICHTE SCHWEISSARBEITEN AN EINEM SCHIFFSGENERATOR MIT BELZONA REPARIERT

ID: 3324

Standort des Kunden: *Kreuzfahrtschiff, Port Everglades, Florida, USA*

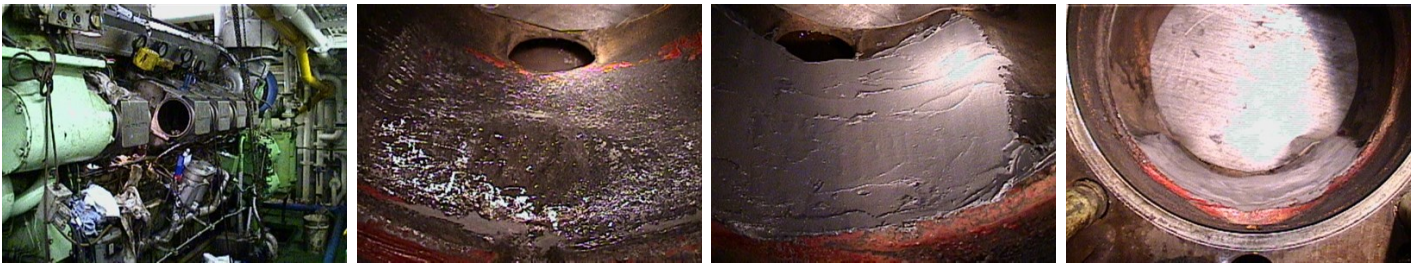
Fotobeschreibungen

Durch das beschädigte Generatorgehäuse trat Kühlwasser in die primäre Auffangwanne ein; eine Gefahr für die Hauptmotorlager.

- * 1. Generator nach Entfernung der Zylinder ,
- * 2. Aufgeraute Oberflächen um die schadhafte Schweißstelle ,
- * 3. Anwendung von Belzona 1111 (Super Metal) und Belzona 9341 (Reinforcement Tape) auf der Schweißstelle und den umliegenden Flächen ,
- * 4. Gezielte Anwendung kurz vor der mit Infrarotlampen beschleunigten Aushärtung ,

Die Anwendung wurde gemäß dem Belzona Know-how System Infoblatt ENC-1 durchgeführt. Besondere Aufmerksamkeit wurde einer gründlichen Substratreinigung durch Auswaschen mit Lösemitteln und Hitzezufuhr geschenkt.
