MIT BELZONA GESCHÜTZTER KOHLETRICHTER

ID: 3329

Standort des Kunden: Kohlekraftwerk, Ontario, Kanada
Antragsdatum: Juni 2004

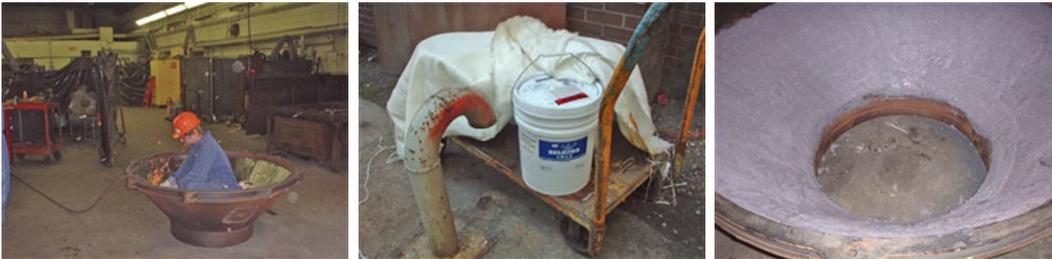
Fotobeschreibungen

Der Stahltrichter wies starke Verschleißschäden auf und sollte ersetzt werden.

- * 1. Durchführung der Oberflächenvorbereitung. ,
- * 2. Dank eines naheliegenden Dampfrohrs konnte das Belzona-Produkt warmgehalten werden. ,
- * 3. Abgeschlossene Anwendung. ,

Die Anwendung wurde gemäß dem Belzona Know-how System Infoblatt SHM-13 durchgeführt.

Der Stahl wurde erneuert, manuell vorbereitet und 3 mm dick mit Belzona 1812 (Ceramic Carbide FP) beschichtet. Dieses Belzona-System bietet eine hervorragende Abriebfestigkeit. Gleichzeitig wird sichergestellt, dass die Kohle wie gewünscht fortbewegt wird.
