# MIT BELZONA GESCHÜTZTER KOHLETRICHTER

ID: 3329

**Standort des Kunden:** Kohlekraftwerk, Ontario, Kanada  
**Antragsdatum:** Juni 2004

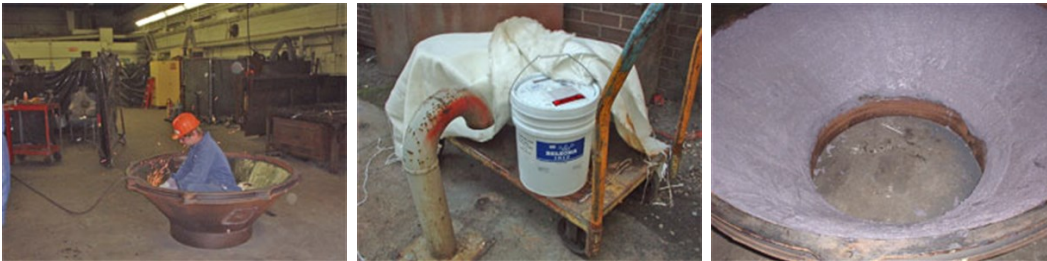
Der Stahltrichter wies starke Verschleißschäden auf und sollte ersetzt werden.

- \* 1. Durchführung der Oberflächenvorbereitung. ,
- \* 2. Dank eines naheliegenden Dampfrohrs konnte das Belzona-Produkt warmgehalten werden. ,
- \* 3. Abgeschlossene Anwendung. ,

Der Stahl wurde erneuert, manuell vorbereitet und 3 mm dick mit Belzona 1812 (Ceramic Carbide FP) beschichtet. Dieses Belzona-System bietet eine hervorragende Abriebfestigkeit. Gleichzeitig wird sichergestellt, dass die Kohle wie gewünscht fortbewegt wird.
