ARBRES D'UN AGITATEUR REPARES AVEC BELZONA

ID: 3346

Localisation du client: Usine de transformation d'huile,
Royaume-Uni

Application: Transmission de puissance mécanique

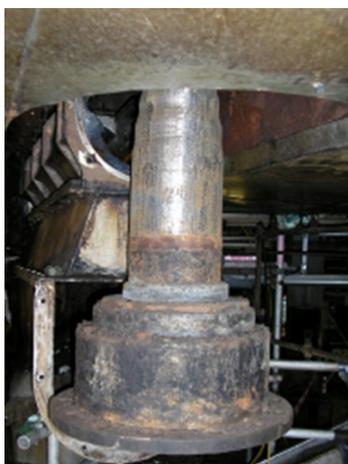
L'arbre principal d'un agitateur s'était usé au-dessous du presse-étoupe au cours des années passées, ajoutant près de 5 cm au diamètre initial sur une longueur de 53 cm de l'arbre.

* 1. L'arbre sur le site prouvant l'existence de dommages 2. Moulage pour l'application 3. Moulage en place après l'application du matériau 4. L'arbre terminé avec une fente nécessitant un polissage.

Belzona a été choisi pour la réparation de l'arbre sur le site, ce dernier mesurant plus de 12 mètres de long. Son retrait aurait entraîné le démontage du bâtiment, ainsi que de plusieurs unités de l'usine qu'il aurait fallu traverser. Avec Belzona, l'arbre a été réparé en moins de 4 heures et laissé durcir dans la nuit afin d'obtenir une zone moulée pouvant recevoir le presse-étoupe et
