LANGLEBIGKEIT EINER REPARATUR IN EINER RAUCHGASENTSCHWEFELUNGSANLAGE (REA) UNTER BEWEIS

Standort des Kunden: Kohlekraftwerk, Cumberland City,
Tennessee, USA

Anwendung: Valves, Pipes and Fittings

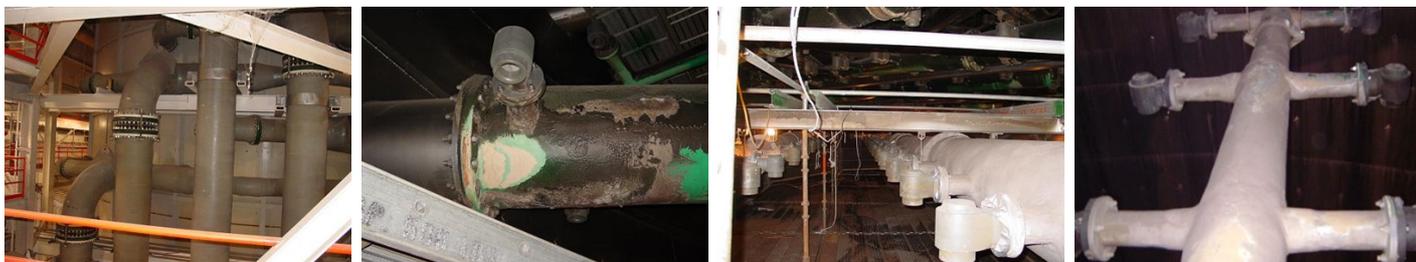
Fotobeschreibungen

Die vorhandene Polyharnstoff-Beschichtung wurde durch Kalkschlamm von den 4 darüber liegenden Sprühebene beschädigt, sodass die Rohrleitungen aus relativ weichen, faserverstärkten Polymeren den erodierenden Kräften des Kalkschlammes ausgesetzt wurden. Bei einer Bildung von Löchern in den Rohrleitungen wäre es zu einem verminderten seitlichen Zustrom und folglich einer Leistungsminderung des Wäschers und somit höheren Betriebskosten gekommen.

- * 1. Außenansicht der REA (Sprühebene) ,
- * 2. Durch Kalkschlamm stark beschädigtes FVP-Rohr. ,
- * 3. Abgeschlossene Belzona-Anwendung an einem der 6 Kalkschlammvorrohre. ,
- * 4. Inspektion nach 17 Monaten im Betrieb. ,

Belzona 5891 (HT Immersion Grade) und Belzona 1391 (Ceramic HT) wurden gemäß dem modifizierten Belzona Know-how System Infoblatt VPF-2 aufgetragen.

abgelehnt. Die Belzona-Reparatur wurde ausgewählt, da sie schnell und kostengünstig vor Ort durchgeführt werden kann und dem System die erforderliche Abriebs-, Temperatur- und Chemikalienbeständigkeit verleiht.
