WASSERAUFBEREITUNGSANLAGE MIT BELZONA REPARIERT UND GESCHÜTZT

Industrie: Leistung
Anwendung: Tanks und Eindämmungsbereiche für Chemikalien
Substrat: Beton sowie alte Wettbewerberbeschichtung
Produkte: * Belzona 4131 (Magma-Screed),
* Belzona 4181 (AHR Magma-Quartz),
* Belzona 4311 (Magma CR1),

Standort des Kunden: Kernkraftwerk, Lancashire, GB
Antragsdatum: März 2007

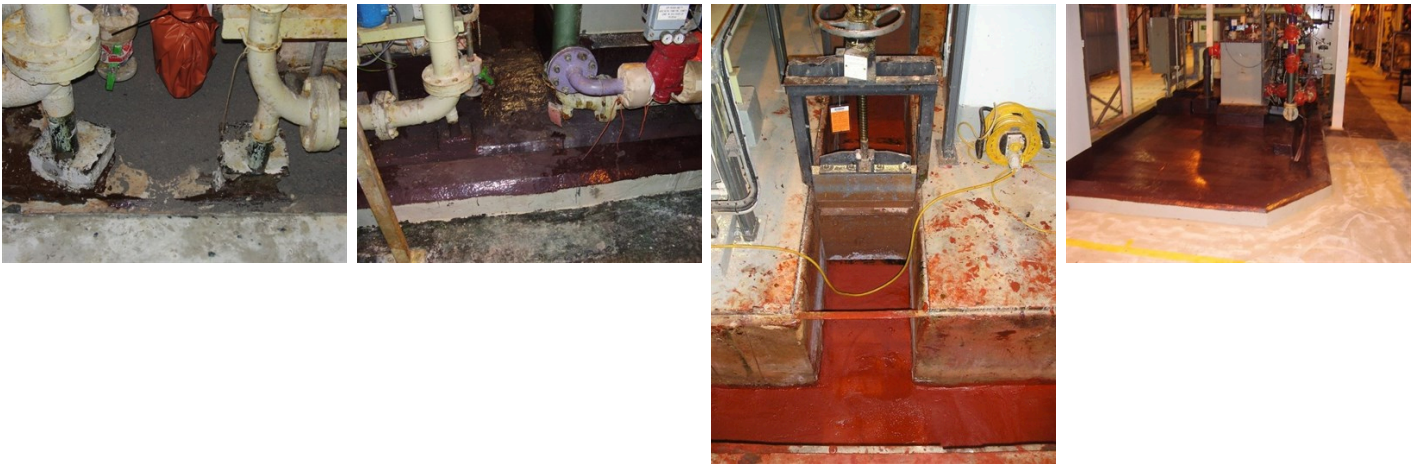
Fotobeschreibungen

Die Betonauffangwannen und -kanäle waren von der Säure stark angegriffen worden. Eine zuvor angewendete Konkurrenzbeschichtung hatte den Beton nicht ausreichend geschützt.

1. Wiederaufbau des Substrats mit Belzona 4131 (Magma-Screed),
2. Schutz dank Belzona 4311 (Magma CR1)-Beschichtung,
3. Wiederaufgebaute und mit Belzona 4181 (AHR Magma-Quartz) beschichtete Kanäle,
4. Abgeschlossene Anwendung wieder im Betrieb,

In der Entsalzungsanlage des Kraftwerks (Wasseraufbereitung) befindlicher Schwefelsäure-Auffangbereich um Tank und Rohrleitungen, Auffangwanne für verdünnte Säure sowie Kanalleitungen für Schwefelsäure.

Die Anwendung wurde gemäß den Belzona Know-how System Infoblättern TCC-9 und TCC-15 durchgeführt.

Der Kunde war von der in nur 5 Tagen abgeschlossenen, dauerhaften Reparatur sehr beeindruckt. Nach einer Säureverschüttung bei Instandhaltungsarbeiten wurde die Belzona-Beschichtung nach 8 Monaten im Einsatz kürzlich inspiziert und befand sich weiterhin in einem einwandfreien Zustand. Während Belzona 4311 (Magma CR1) für die Auffangwanne gewählt wurde, da diese häufig Verschüttungen ausgesetzt ist und die Beschichtung den eingesetzten Chemikalien standhält, wurde Belzona 4181 (AHR Magma-Quartz) für den Wiederaufbau und Schutz der Kanäle vor Erosion durch den Säurestrom eingesetzt.
