# BELZONA REPARIERT UND SCHÜTZT SCHWEFELSAURE-AUFFANGBEREICH

ID: 3365

Standort des Kunden: Kraftwerk, GB  
Antragsdatum: Dezember 2007

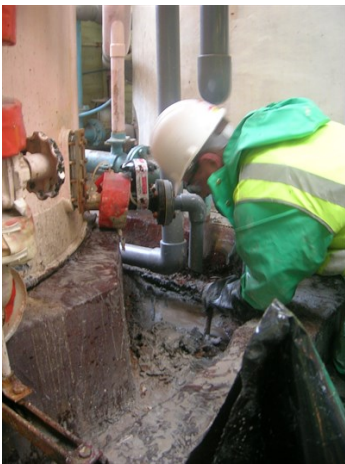
Durch einen Defekt im System trat 98%ige Säure und anschließend destilliertes Wasser aus, was zu einer exothermen Reaktion führte, die so schnell verlief, dass die ursprüngliche Beschichtung des Betonauffangbereichs vollständig abgelöst wurde.

- \* 1. Beschädigter Tanksockel/Auffangbereich ,
- \* 2. Wiederaufbau mit Belzona 4111 (Magma Quartz) ,
- \* 3. Abgeschlossener Wiederaufbau ,
- \* 4. Mit Belzona 4311 (Magma CR1) geschützter Tanksockel/Auffangbereich ,
