# MIT BELZONA REPARIERTES UNTERWASSERROHR EINER OFFSHORE-BOHRINSEL

Standort des Kunden: Öl- und Gas-Bohrplattform, Brasilien  
Antragsdatum: März 2008

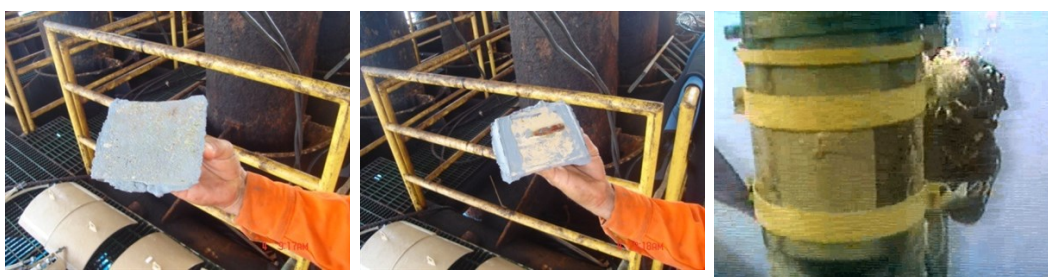
Das Unterwasserrohr wies durch Schlageinwirkung Risse auf. Die betroffene Fläche musste unter Wasser repariert werden.

- \* 1. Adhäsionstest mit Platten, die vor der Anwendung mit Belzona 5811 (Immersion Grade) beschichtet wurden. ,
- \* 2. Unterwasser-Tests mit Belzona 1161 (Super UW-Metal), das auf die Platten aufgetragen wurde. ,
- \* 3. Taucher führen unter Wasser die Reparatur aus. ,

Die Anwendung wurde gemäß dem modifizierten Belzona Know-how System Infoblatt VPF-11a durchgeführt. Zunächst wurde die Oberfläche gemäß ISO 8501-1 St2/3 mit einer pneumatischen Schleifmaschine vorbereitet und gereinigt. Vor der Anwendung wurden mehrere Platten mit Belzona 5831 (ST-Barrier) beschichtet, um sie vor weiteren Korrosionsschäden zu schützen. Die Platten wurden durch Taucher mithilfe von Belzona 1161 (Super UW-Metal) verklebt. Dabei kamen zum Fixieren der Platten Rohrschellen zum Einsatz.

Die für die Unterwasser-Anwendung zuständigen Taucher wurden vor der Anwendung praktisch geschult. Bei der Endinspektion wurde eine kleine Undichtigkeit entdeckt, die umgehend mit dem Belzona 1161 (Super UW-Metal)/Belzona 5831 (ST Barrier) System repariert wurde.
