# ROHRREPARATUR MIT BELZONA SUPERWRAP

**Standort des Kunden:** Großer Erdölhersteller, Nordsee

**Antragsdatum:** April 2009

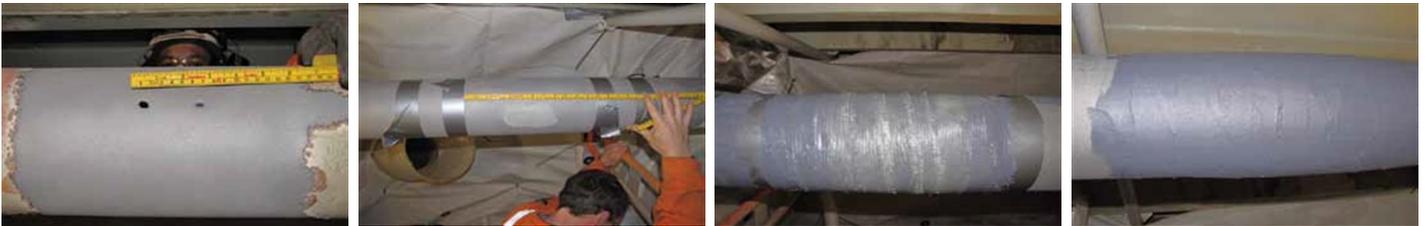
Das Rohr wies zwei Wanddurchbrüche von je 10 mm Durchmesser auf, die durch bakterielle Korrosion ausgelöst wurden. Die beschädigten Stellen wurden vor der eigentlichen Anwendung vorübergehend mit Belzona 1211 (E-Metal) abgedichtet. Der Kunde musste die Rohrleitung so schnell wie möglich wieder in Betrieb nehmen.

- \* 1. Beschädigte Rohrleitung vor der Reparatur ,
- \* 2. Sandstrahlen und Vorbereiten des Anwendungsbereichs ,
- \* 3. Spiralförmiges Aufbringen der zweiten Lage ,
- \* 4. Abgeschlossene Anwendung ,

Um die angegriffenen und gefährdeten Bereiche des korrodierten Rohrs zu schützen und gleichzeitig zu verstärken, wurde eine Belzona SuperWrap Reparatur durchgeführt, die die Anforderungen von ISO/TS 24817 und ASME PCC-2 Artikel 4.1 erfüllt. Mit der Belzona SuperWrap Lösung konnte der Kunde vollständig auf Heißarbeiten verzichten und die Ausfallzeit der Rohrleitung deutlich reduzieren. Die Reparatur wurde innerhalb von nur 2 Stunden ausgeführt und bereits nach einer 48-stündigen Aushärtungszeit konnte das Rohr wieder in Betrieb genommen werden.
