ABDICHTUNG MIT BELZONA BESTEHT DEN SÄURETEST

Anwendung: Tanks und Eindämmungsbereiche für Chemikalien

Standort des Kunden: Petrochemische Anlage, Torun, Polen

Prozesskolonne

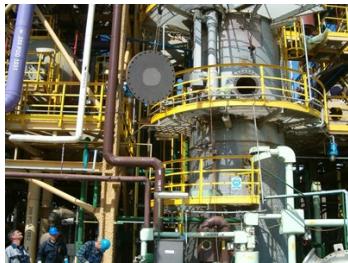
- * 1. Ansicht auf die Kolonne ,
- * 2. Anbringen der säurebeständigen Ziegel mit Belzona 4181 (AHR Magma-Quartz) ,
- * 3. Abgeschlossene Anwendung von Belzona 4181 (AHR Magma-Quartz) ,
- * 4. Abgeschlossene Anwendung von Belzona 4341 (Magma CR4) ,
