Los elastómeros Belzona sellan fugas de gas SF6 en una instalación hidroeléctrica

Ubicación del cliente: *Instalación hidroeléctrica, British Columbia, Canadá*

Juntas con fugas en conmutador aislado por gas (GIS)

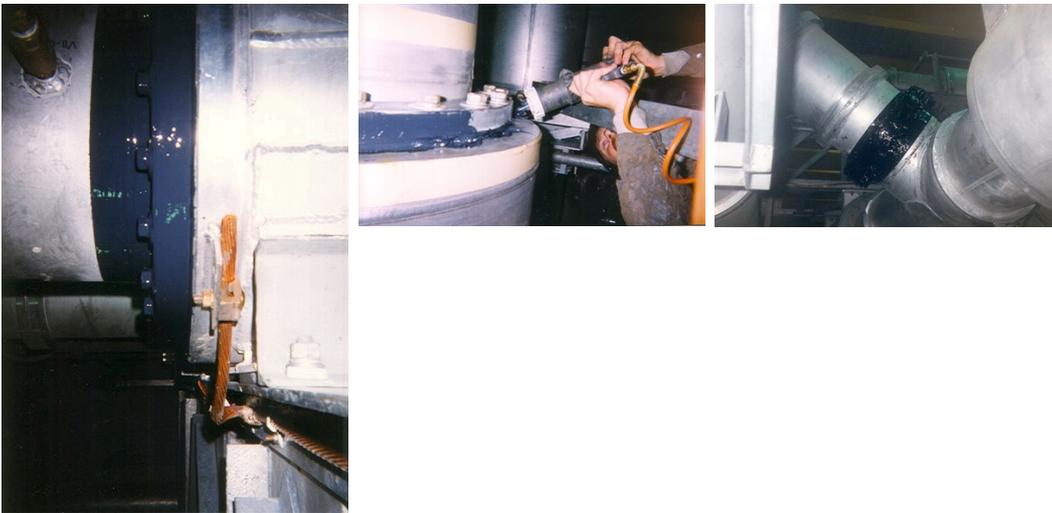
Descripciones de fotografías

Las fugas constatadas de hexafluoruro de azufre (SF6) suponían un gran problema medioambiental, al considerarse un gas de efecto invernadero 25.000 veces más dañino que el CO2. El sistema estaba presurizado a 45 psi.

- * Inyección de Belzona® 2211 en el hueco entre las dos bridas ,
- * Variante de una aplicación similar ,
- * Otra brida sellada ,

La aplicación se realizó de acuerdo con el folleto Belzona de Sistema Know-How GSS-4. Los poros en soldaduras se revistieron con Belzona® 1321. Las juntas bridadas se sellaron con elastómero mediante aplicación con brocha e inyección.

Los materiales Belzona aplicados en 1993 probaron su eficacia de sellado de las juntas y soldadura, que permanecieron selladas por más de una década. Las fugas de gas SF6 se redujeron de 50 botellas al día a únicamente dos o tres botellas al día – un ahorro de más de 1 millón de dólares en una década. Además, se minimizaron las fugas de gas SF6 al medio ambiente, reduciendo drásticamente su impacto medioambiental.
