BELZONA ГЕРМЕТИЗИРУЕТ ТЕЧЬ МАСЛА И ЗАЩИЩАЕТ ОКРУЖАЮЩУЮ СРЕДУ

Местоположение Электрическая подстанция,

клиента: Великобритания

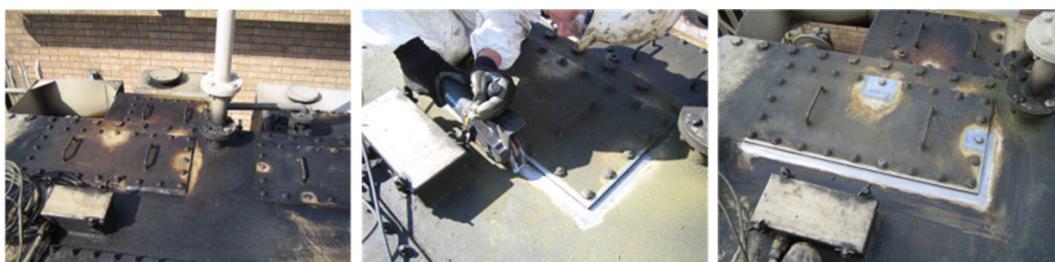
Описание фотографий

Масло трансформатора, вытекающее с верхней части трансформатора, направлялось к дорожному стоку воды, представляя серьёзную экологическую проблему.

* 1. Течь трансформатора 2. Подготовка поверхности щёточной машиной MBX 3. Подготовка поверхности завершена, и произведена герметизация «живой» течи при помощи Belzona ® 1291 4. Ремонт завершён нанесением Belzona® 1161 ,

Применение было выполнено в соответствии с Belzona Ноу-Хау системными листовками о применении материалов VPF-11a. Поверхность была очищена и подготовлена щёточной машиной MBX. Belzona 9611 (ES Metal) (прежде именуемый 1291) был использован для герметизации видимых течей, перед применением Belzona ® 1161 и Belzona ® 9311 (Армирующая сетка).

Компания ранее решала проблему течи масла с помощью очистки. Из-за отсутствия надлежащей герметизации ремонт был крайне необходим. Подстанция обеспечивает электроэнергией большую часть Глазго, и не могла быть отключена, то есть ремонт должен был быть проведён без вывода подстанции из эксплуатации. Продукт Belzona ® 1161, не требующий специальной подготовки поверхности, был идеальным для проведения этого ремонта.
