FENSTERSTÜRZE MIT BELZONA REPARIERT

Standort des Kunden: Wohnungsgenossenschaft, St. Helens,
Großbritannien

Anwendung: Wandproblembereiche

Substrat: Beton

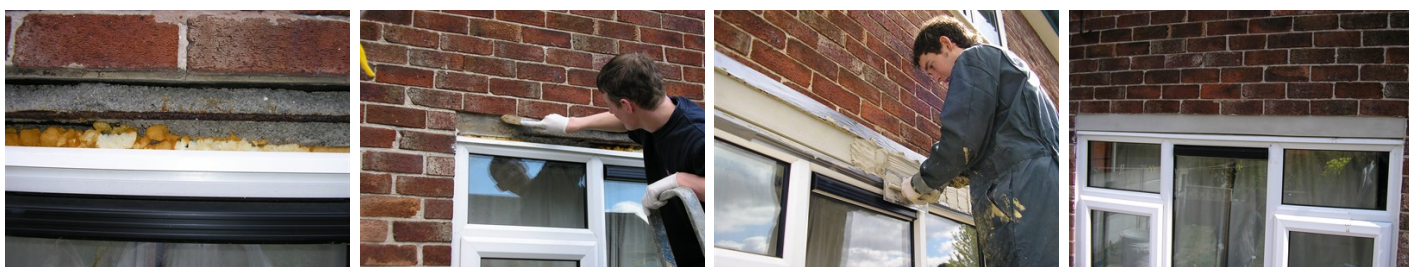
Fotobeschreibungen

Aufgrund von Abplatzungen an den Fensterstürzen aus Beton waren die darunterliegenden Bewehrungsstäbe freigelegt worden. Die Wohnungsgenossenschaft plante den Einbau neuer Fenster, weshalb die Stürze schnell und effektiv repariert werden mussten.

- * 1. ☒Schadhafter Fenstersturz ,
- * 2. ☒Reinigung und Vorbereitung des Reparaturbereichs ,
- * 3. ☒Auftrag von Belzona 4141 (Magma-Build) ,
- * 4. ☒Abgeschlossene Anwendung ,

Die Anwendung wurde gemäß dem Belzona Know-how System Infoblatt WPA-4 durchgeführt.

Der Kunde war von der schnellen und einfachen Durchführbarkeit der Reparatur überzeugt worden: die Arbeiten konnten in einem Gang und ohne das Anbringen von Formern ausgeführt werden. Darüber hinaus waren auch die Schutzeigenschaften und die Widerstandsfähigkeit der Belzona-Produkte gegen weitere Beschädigungen ein ausschlaggebendes Kriterium für den Kunden. Eine Reparatur mit herkömmlichem Sand-/Zementputz wäre bei Weitem nicht so leistungsfähig gewesen und hätte darüber hinaus sehr viel mehr Zeit in Anspruch genommen und ästhetische Defizite aufgewiesen. Insgesamt wurden 20 je 2 Meter lange Fensterstürze innerhalb von nur 3 Tagen repariert.
