# BELZONA STELLT RUTSCHFESTIGKEIT EINER HOLZTERRASSE SICHER

Standort des Kunden: Feriendorf, Penrith, Großbritannien

Problemzonen am Boden

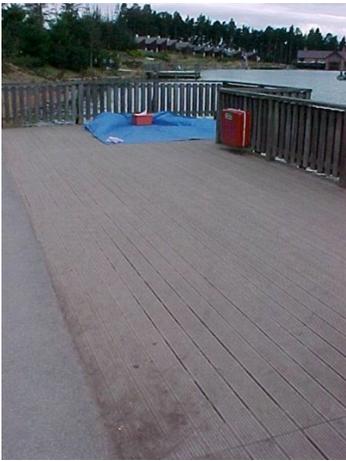
Die Holzdielen stellten vor allem bei Nässe eine Rutschgefahr dar. Darüber hinaus wiesen sie Abriebschäden auf.

- \* 1. Bereich mit Rutschgefahr. ,
- \* 2. Das gemischte Belzona-System wurde mittels Polyethylenbeuteln aufgebracht und anschließend mit einem Applikator verteilt. Anschließend wurde weiterer Zuschlagstoff auf den Bereich aufgestreut. ,
- \* 3. Abgeschlossene Anwendung. ,

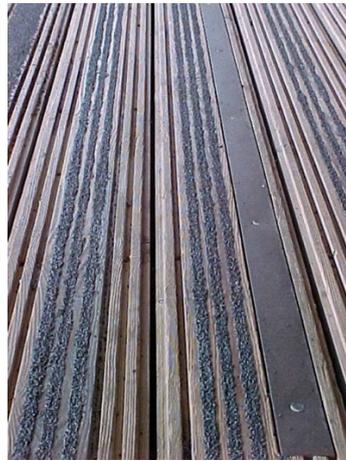
extrem rutschig waren, wies der bereits beschichtete Bereich trotz Durchtränkung mit Wasser eine ausgezeichnete Rutschfestigkeit auf. Das Belzona-System wird mittlerweile standardmäßig im Feriendorf eingesetzt; beispielsweise wurde im Jahr 2007 erneut ein großer Bereich mit Belzona behandelt.
