SICHERE FEUERLEITER DANK BELZONA-REPARATUR

ID: 3521

Standort des Kunden: Polizeiwache, Großbritannien

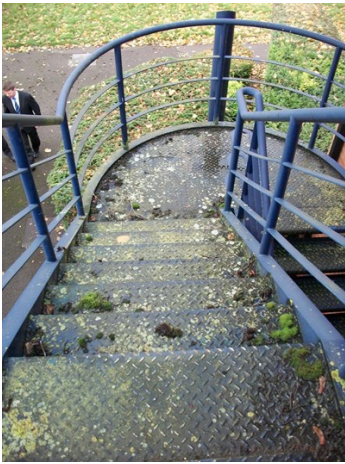
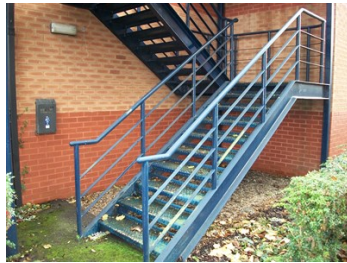
Fortwährender Fußverkehr und Witterungseinflüsse hatten an den Feuerleiterstufen zu Abnutzungserscheinungen und andere Schäden geführt, sodass die Gefahr eines Ausrutschens bestand.

- * 1. Ursprünglicher Zustand der Stufen ,
- * 2. Ursprünglicher Zustand der Stufen ,
- * 3. Abgeschlossene Anwendung ,
- * 4. Abgeschlossene Anwendung ,

Die Anwendung wurde gemäß dem Belzona Know-how System Infoblatt FPA-8 durchgeführt. Auf die Stufen wurde Belzona 4411 (Granogrip) in den Farben Grau und Gelb mit beigemischtem Zuschlagstoff aufgetragen. Auf das Geländer wurden Belzona 5111 (Ceramic Cladding) und Belzona 6111 (Liquid Anode) aufgebracht. Korrosionsschäden an der Stahlkonstruktion wurden mit Belzona 1111 (Super Metal) ausgebessert.
