SICHERE FEUERLEITER DANK BELZONA-REPARATUR

ID: 3521

Standort des Kunden: Polizeiwache, Großbritannien

Feuerleiter

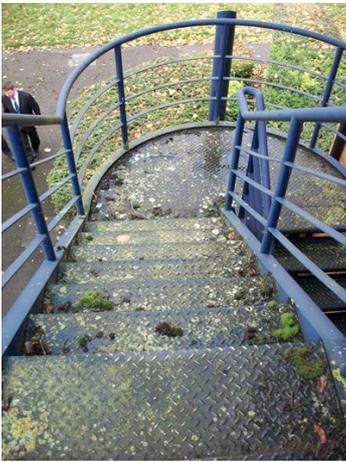
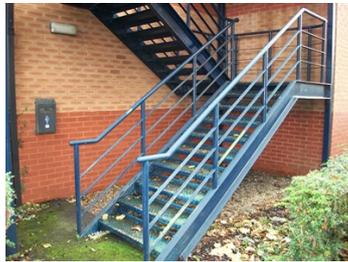
Fortwährender Fußverkehr und Witterungseinflüsse hatten an den Feuerleiterstufen zu Abnutzungserscheinungen und andere Schäden geführt, sodass die Gefahr eines Ausrutschens bestand.

- * 1. Ursprünglicher Zustand der Stufen ,
- * 2. Ursprünglicher Zustand der Stufen ,
- * 3. Abgeschlossene Anwendung ,
- * 4. Abgeschlossene Anwendung ,

Die Anwendung wurde gemäß dem Belzona Know-how System Infoblatt FPA-8 durchgeführt. Auf die Stufen wurde Belzona 4411 (Granogrip) in den Farben Grau und Gelb mit beigemischtem Zuschlagstoff aufgetragen. Auf das Geländer wurden Belzona 5111 (Ceramic Cladding) und Belzona 6111 (Liquid Anode) aufgebracht. Korrosionsschäden an der Stahlkonstruktion wurden mit Belzona 1111 (Super Metal) ausgebessert.
