# SCHORNSTEIN MIT BELZONA-SCHUTZ – EINE GLANZLEISTUNG

ID: 3534

Standort des Kunden: Kraftwerk, Polen  
 Antragsdatum: September 2008

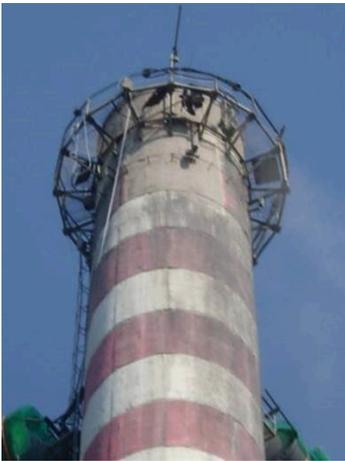
- \* 1. Vorarbeiten im September 2008 ,
- \* 2. Anwendung mit Höhenarbeitern ,
- \* 3. Abgeschlossene Anwendung ,
- \* 4. Inspektion im Jahr 2010: Die zwei obersten Beschichtungsstreifen weisen weiterhin eine glänzende Oberfläche auf.

Die Anwendung wurde gemäß dem Belzona Know-how System Infoblatt WPA-2 durchgeführt. Anstelle eines Gerüsts wurden Höhenarbeiter eingesetzt. Die zwei obersten, am stärksten angegriffenen Beschichtungsstreifen wurden mit rotem und weißem Belzona 5111 (Ceramic Cladding) erneuert.
