# BELZONA® РЕШЕНИЕ ПОЛУЧИЛО ПРИЗНАНИЕ, КОГДА ВРЕМЯ ПРОСТОЯ БЫЛО СВЕДЕНО К МИНИМУМУ.

Заявление: VPF-Valves, Pipes and Fittings

клиента: электростанция Филиппины

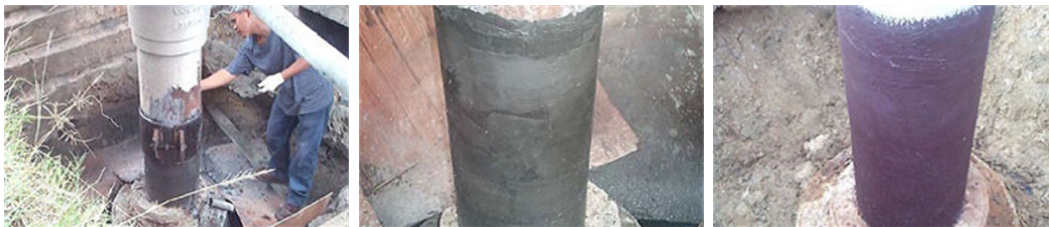
## Описание фотографий

\* 1. Изъеденные коррозией участки колонны отремонтированы с помощью Belzona® 1251, перед применением Belzona® 5851. 2. Отверждение Belzona® 1251 при высоких температурах в производстве, имеет адгезивную прочность 22063.1 кПа. 3. Заключительный слой Belzona® 5851 придаст дополнительную защиту.. ,

Подготовка поверхности была проведена вручную. Затем, поверх сильно изъеденных коррозией участков, поместили новую металлическую обшивку, которая была приклеена к поверхности при помощи Belzona® 1251. После того, как материал начал отверждаться, был использован Belzona®5851 на всей поверхности, с целью дополнительной защиты.
