ПРИМЕНЕНИЕ BELZONA® 5851 НА ОФШОРНЫХ ТРУБОПРОВОДАХ

ID: 3551

Коррозия под изоляцией (CUI) трубопровода теплоносителя

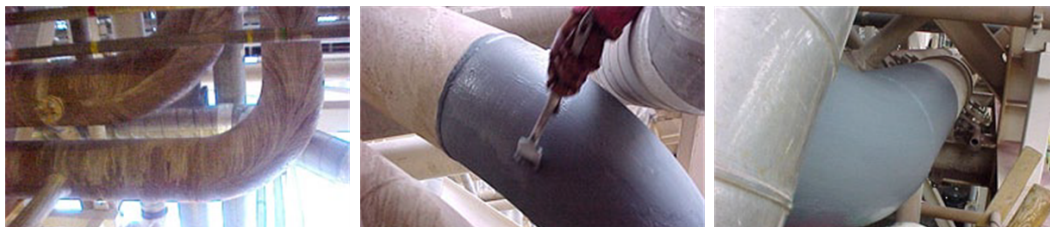
Описание фотографий

Наличие изоляции вокруг трубопровода теплоносителя, в течение определённого времени, привело к образованию коррозии самого трубопровода. Во время плановой проверки было принято решение, что применение Belzona® 5851, без остановки производства, представляет собой лучший вариант решения проблемы, с целью предотвращения коррозии в будущем.

* 1. Коррозия трубопровода теплоносителя. 2. Применение первого слоя покрытия Belzona® 5851. 3. Завершённое применение. ,

Трубопровод был очищен методом влажной абразивоструйной обработки. После высыхания, были удалены все шламовые массы. В некоторых местах, всё же, сохранились допустимые участки ржавчины, поэтому было принято решение применить два слоя Belzona® 5851 толщиной 250мкм.
