# Используя продукт Belzona® произведена герметизация участка обваловки размером 1895 кв.м

Промышленность: Chemical & Petrochemical  
Объект:

Местоположение: Химический завод, Северная  
клиента: Алабама США.

Заявление: TCC-Tanks and Chemical  
Containment Areas

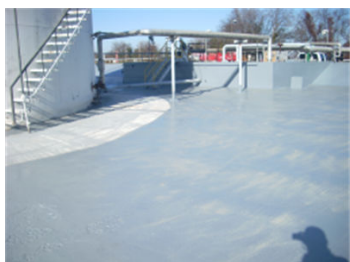
Трещины и разрушения покрытия бетонной обваловки.

\* Общий вид обваловки 2. Закрытие компенсационных швов 3. Нанесён 2-й слой Belzona® 5811  
4. Применение завершено покрытием Belzona® 5111 ,

Применение было проведено в соответствии с изменённой Belzona Ноу-Хау системной листовкой о применении материалов ТСС-15. Бетон был обработан при помощи водоструйной обработки под высоким давлением, с целью удаления разрыхлённого покрытия и уплотнителя компенсационных швов. Затем, была произведена герметизация с Belzona® 4521, были нанесены 2 слоя Belzona® 5811 и поверхностное покрытие Belzona® 5111 с целью защиты от ультрафиолетового излучения.
