# BELZONA® ОБЕСПЕЧИВАЕТ ВТОРУЮ ЖИЗНЬ ПОЛИМЕРБЕТОННОМУ РЕЗЕРВУАРУ

ID: 3615

Заявление: *TCC-Tanks and Chemical Containment Areas*

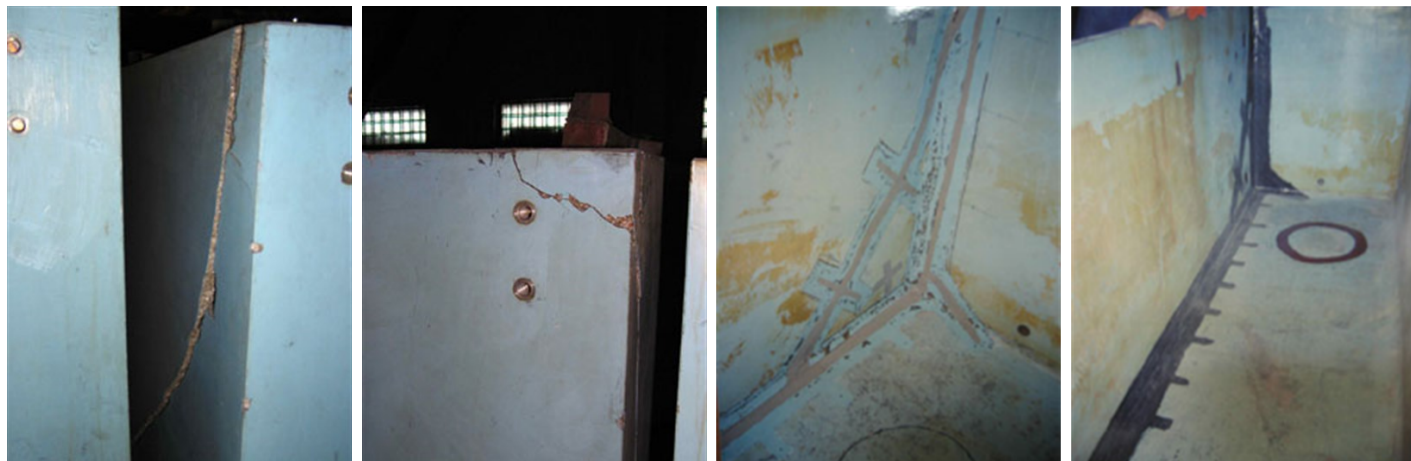
## Описание фотографий

*Неправильная эксплуатация привела к образованию трещин в нескольких резервуарах, и протечки кислоты на пол. Стоимость каждого резервуара составляет более чем 15000 долларов США. Значительная часть стен резервуаров была повреждена, что разрушило их целостность и привело к непригодности в эксплуатации*

\* 1. Фатальное повреждение резервуара 2. Повреждение другого резервуара 3. После применения продукта Belzona® 4111 4. После применения продукта Belzona® 4341 ,

Полимербетонный резервуар на водоочистном предприятии, армированный стекловолокном, содержит 22% серную кислоту при 60°C.

Применение было проведено в соответствии с Belzona Ноу-Хау системными листовками о применении материалов ТСС-7 и 9.

После завершения ремонта, проведенное испытание резервуара с применением оптимальной нагрузки, не выявило каких-либо следов течи. После 3-х лет в эксплуатации, резервуар находится в отличном состоянии. Все работы были произведены в течение двух недель, и клиенты потратили на это ремонт 6000 долларов США.
