SPRITZWASSERSCHUTZ FÜR STEIGLEITUNG DANK BELZONA

ID: 3649

Standort des Kunden: Offshore-Bohrinsel, Adriatisches Meer
Antragsdatum: August 2008

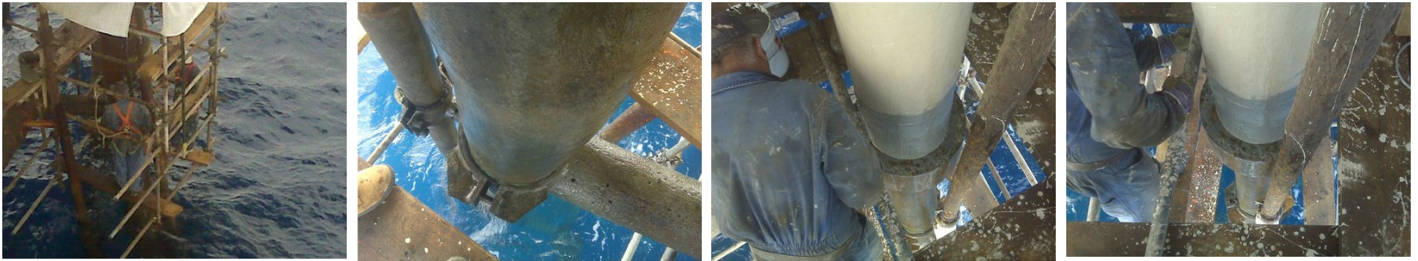
Fotobeschreibungen

Korrosion im Bereich der Spritzwasserzone.

- * 1. Oberflächenvorbereitung durch Sandstrahlen ,
- * 2. Gereinigter Anwendungsbereich nach dem Sandstrahlen ,
- * 3. Auftrag der ersten Schicht Belzona 5831 (ST-Barrier) ,
- * 4. Auftrag der zweiten Schicht Belzona 5831 (ST-Barrier) ,

Spritzwasserbereich zwischen Gummischutzverkleidung und ca. 3 m oberhalb des Meeresspiegels.

Die Anwendung wurde gemäß dem Belzona Know-how System Infoblatt SOS-21 durchgeführt. Im Anschluss an die Oberflächenvorbereitung mittels Sandstrahlen mit Granat wurden zwei Schichten Belzona 5831 (ST-Barrier) aufgetragen.
