# SPRITZWASSERSCHUTZ FÜR STEIGLEITUNG DANK BELZONA

ID: 3649

Standort des Kunden: Offshore-Bohrinsel, Adriatisches Meer  
Antragsdatum: August 2008

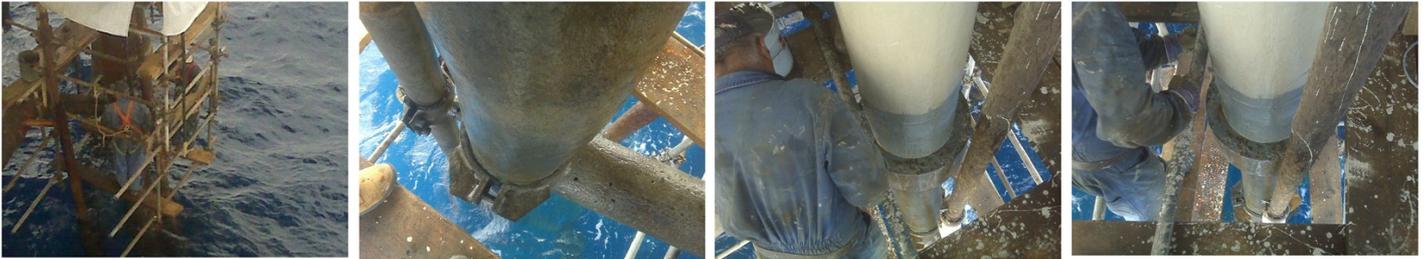
Korrosion im Bereich der Spritzwasserzone.

- \* 1. Oberflächenvorbereitung durch Sandstrahlen ,
- \* 2. Gereinigter Anwendungsbereich nach dem Sandstrahlen ,
- \* 3. Auftrag der ersten Schicht Belzona 5831 (ST-Barrier) ,
- \* 4. Auftrag der zweiten Schicht Belzona 5831 (ST-Barrier) ,

Spritzwasserbereich zwischen Gummischutzverkleidung und ca. 3 m oberhalb des Meeresspiegels.

Die Anwendung wurde gemäß dem Belzona Know-how System Infoblatt SOS-21 durchgeführt. Im Anschluss an die Oberflächenvorbereitung mittels Sandstrahlen mit Granat wurden zwei Schichten Belzona 5831 (ST-Barrier) aufgetragen.
