НАНЕСЕНИЕ ПОКРЫТИЯ И ЗАЩИТА РЕЗЕРВУАРА ДЛЯ ХРАНЕНИЯ ПЕРЕРАБОТАННОЙ ВОДЫ С BELZONA®

ID: 3653

Местоположение *Нефтезавод, Бразилия*

Заявление: *TCC-Tanks and Chemical Containment Areas*

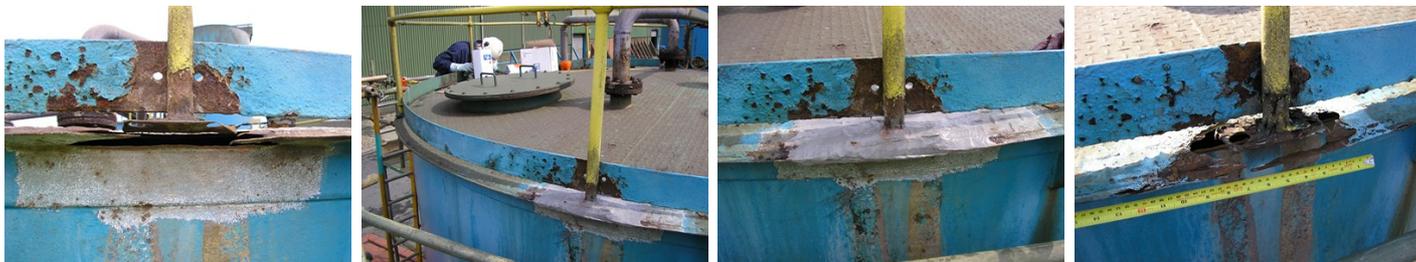
Описание фотографий

В определенный момент времени поверхность покрытия из волокнистонаполненных пластиков была нарушена при использовании данного резервуара для хранения сырой нефти. Когда возникла необходимость альтернативной замены покрытия, заказчик сделал выбор оптимального варианта ремонта и типа покрытия.

* 1. Верхняя коническая часть резервуара профилируется Belzona продуктом 1000-ой серии 2. Двухслойная система Belzona® 5811 применяется к верхней части резервуара 3. Вид поверхности стены покрытой Belzona ® 5811 4. Вид части внутренней поверхности резервуара после завершения применения ,

Применение было проведено в соответствии с изменённой версией Belzona® Ноу-Хау Системной Листовки ТСС-5.

Покрытие Belzona находилось в эксплуатации в течение семи месяцев, когда пожар, возникший на близлежащей поверхности, повредил верхнюю коническую часть. При детальном осмотре был сделан вывод, что внутренние стены сохранились в неповрежденном и в полностью действующем

состоянии. Верхняя часть была отремонтирована и дополнительно покрыта продуктом Belzona® 5811.
