BELZONA® ЗАЩИТА ИЗОЛЯЦИИ ИЗ ПЕНОСТЕКЛА НА РЕЗЕРВУАРЕ НЕФТЕХРАНИЛИЩА

ID: 3662

Заявление: *TCC-Tanks and Chemical Containment Areas*

Дата подачи документов: *Сентябрь 1997*

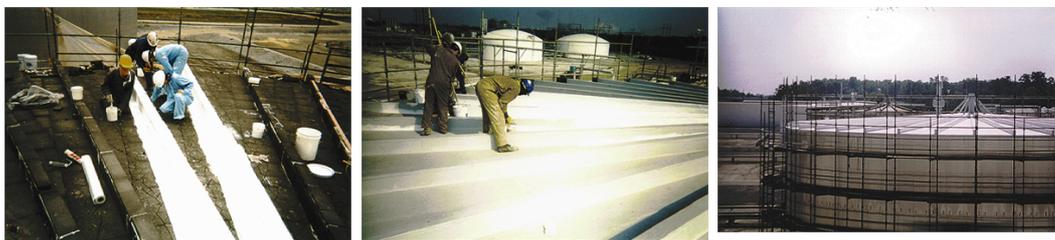
Описание фотографий

Требуется защитить новую изоляцию из пеностекла.

* 1. Начало процесса применения покрытия на изоляции. 2. Работа в процессе. 3. Готовое применение. Бесшовная инкапсуляция и водонепроницаемая защита для изоляции с Belzona® 3211. ,

Изоляция из пеностекла на крыше резервуара диаметром 21 м.

Применение проведено в соответствии с Belzona Ноу-Хау Системной Листовкой ТСС-4.

Необходимо было защитить новую изоляцию с помощью покрытия, непроницаемого для воды, но с определенной проницаемостью водяного пара, чтобы позволить влаге испаряться из изоляции. Защитное покрытие должно быть ударопрочным, не образующим ЛОС (летучие органические соединения) и огнестойким. Belzona® 3211 отвечает всем этим требованиям.
