# Belzona proporciona protección a largo plazo en el tejado de un observatorio

ID: 3755

Solicitud: Áreas problemáticas del techo

Ubicación del cliente: Observatorio Mills, Dundee, Escocia

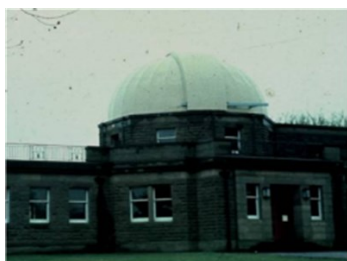
- \* Aplicación original en 1974 ,
- \* Revestimiento en 1988 ,
- \* Revisión de la aplicación en 2010 ,
- \* Revisión de la aplicación en 2010, aún en perfecto estado ,

En 1974, se aplicó un sistema de refuerzo completo de Belzona® 3111. Tras esta aplicación, en 1988 la cúpula fue revestida con una sola capa de Belzona® 3111 para asegurar una completa resistencia a las condiciones climatológicas en años futuros. Para proporcionar una mejor apariencia, en 2003 se aplicó Belzona® 5151.
