# Protección Belzona de larga duración para tejado

ID: 3756

**Solicitud:** Áreas problemáticas del techo

**Sustrato:** Lámina de acero corrugado revestida de plástico

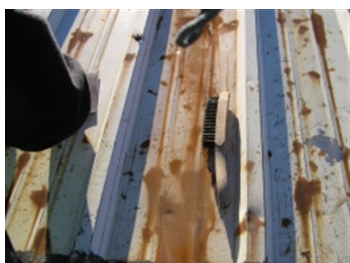
- \* Condiciones originales en 1990 ,
- \* Daños provocados por los pájaros ,
- \* Visita a la aplicación en 2010 ,
- \* Visita a la aplicación en 2010 ,

Cubierta a dos aguas de acero corrugado con anchos canalones a lo largo de ella. El tejado tenía varias inserciones de tuberías, conductos de ventilación y claraboyas. El tejado original fue protegido en 1990 por el Contratista Local Autorizado.

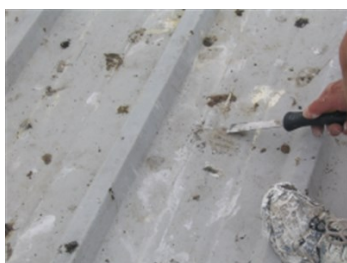
El tejado original había sido protegido con Belzona® 3111 pero la nueva extensión del tejado sufría fugas debido a los desechos y excrementos de los pájaros, que atacaban químicamente las secciones de acero revestidas de plástico. Es posible ver la corrosión en la extensión pero no en el área que fue revestida con Belzona® 3111. Se renovó la aplicación original para proporcionar otros 15 años de protección.

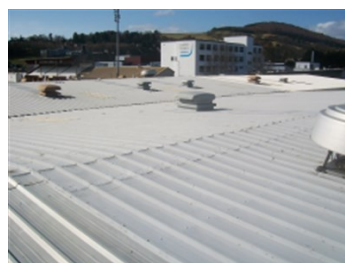
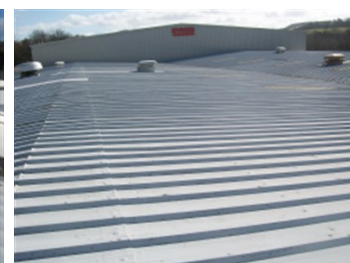
Tras 5 años, la inspección de 2010 mostró que ambas aplicaciones seguían en excelentes condiciones y el cliente no tuvo ningún problema tras pasar el invierno más duro en 40 años.
