# La rehabilitación Belzona asegura la salida de incendios

**Industria:** Edificios y Estructuras  
**Solicitud:** Áreas problemáticas del techo  
**Sustrato:** Acero  
**Productos:** \* Belzona® 4411 (Granogrip) ,  
\* Belzona® 5111 (Ceramic Cladding) ,  
\* Belzona® 6111 (Liquid Anode) ,

**Ubicación del cliente:** Comisaría de policía, Reino Unido  
**Fecha de aplicación:** Noviembre 2010

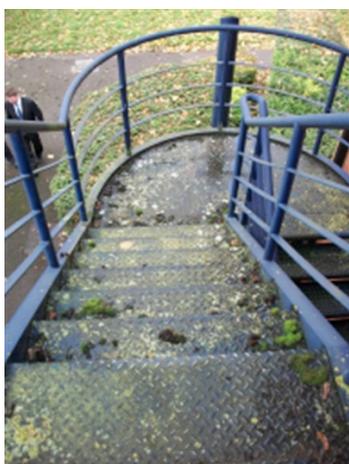
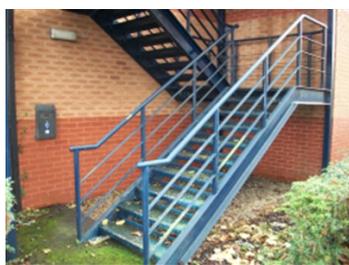
El tráfico regular de personas así como las condiciones climáticas causaron que la escalera de incendios se dañara y deteriorara, haciéndola peligrosa por riesgo de resbalones.

- \* Estado original de la escalera de la entrada ,
- \* Estado original de la escalera de la entrada ,
- \* Aplicación terminada ,
- \* Aplicación terminada ,

La aplicación fue llevada a cabo de acuerdo con la modificación del folleto Belzona de Sistema Know-How FPA-8. Se aplicó Belzona® 4411 a los escalones con agregado incorporado en gris y amarillo. Se aplicó el sistema Belzona® 5111/6111 a las barandas. Se utilizó Belzona® 1111 para suavizar las estructuras de acero corroídas.
