# Reparación y protección de rodetses de turbinas Francis con Belzona

ID: 3780

Ubicación del cliente: *Central hidroeléctrica, Barcelona, España*

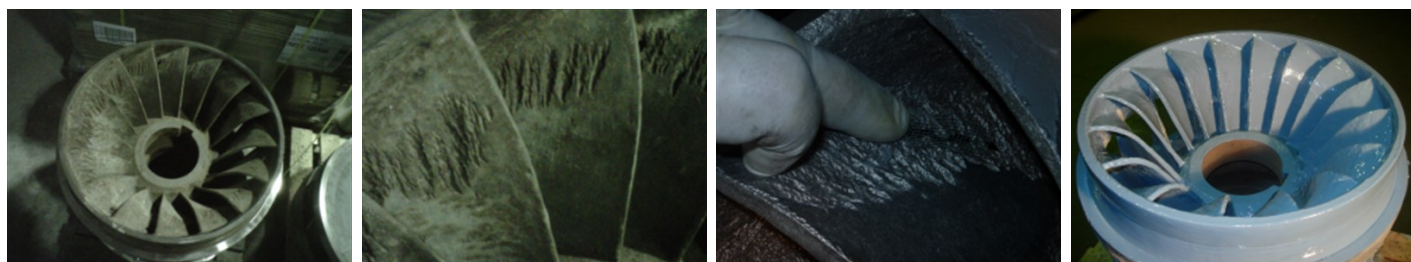
*Las turbinas sufrían daños por corrosión y cavitación en los álabes del rodete, creando agujeros en los mismos.*

- \* Turbina dañada ,
- \* Vista cercana del daño ,
- \* Belzona® 1111 utilizado junto con la malla metálica ,
- \* Aplicación completada con Belzona® 1341 ,

La aplicación se llevó a cabo de acuerdo con los folletos Belzona de Sistema Know-How CEP-1, CEP-3 y CEP-5. En primer lugar, se repararon los agujeros y pérdidas de metal con Belzona® 1111 combinado con malla metálica para reforzar las áreas con agujeros. Una vez que las áreas dañadas fueron reparadas, los rodetses de las turbinas se revistieron completamente con Belzona® 1341.
