# BELZONA® REVESTE CURVAS DO TRANSPORTE PNEUMÁTICO DE CAL

ID: 3827

Localização do cliente: Produtora de Alumínio, São Luis, MA, Brasil

Inscrição: Maquinaria de Manuseio de Sólidos

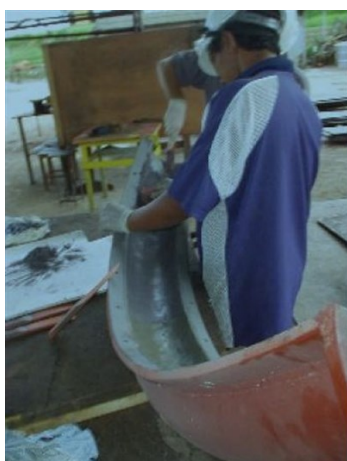
Seis curvas de uma linha de transporte pneumático afetadas por erosão/abrasão excessivas causada pela alumina.

- \* Curva do transporte pneumático jateada ,
- \* Superfície jateada limpa em processo de revestimento ,
- \* Serviço concluído com Belzona® 1812 ,

A superfície foi preparada através de jateamento. O revestimento foi realizado com o produto Belzona® 1812, polímero resistente à abrasão severa e elimina a possibilidade de corrosão galvânica. A aplicação foi realizada com base no Folheto Sistema Belzona Know-How SHM-8.
