BELZONA® ЕЖЕГОДНО ЭКОНОМИТ БОЛЕЕ \$7,200 НА ГИДРОТЕХНИЧЕСКОМ НАСОСЕ

Заявление: CEP-Centrifugal Pumps

Местоположение Де-Мойн водопровод,

клиента: Де-Мойн, штат Айова США

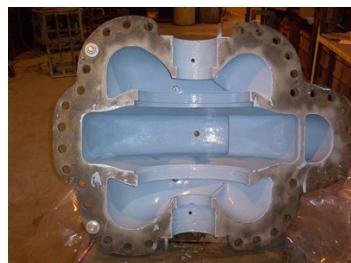
* 1. Подготовка поверхности для проведения применения. 2. Рабочие колесо также было отремонтировано/защищено с Belzona. 3. Прогресс в рабочем процессе. 4. Завершённое применение - насос готов к вводу в эксплуатацию. ,

Проведён ремонт с Belzona® 1221 (Super E-Metal) участков поврежденных эрозией. Затем нанесён двойной слой Belzona® 1341 (Supermetalglide). Belzona® 1341 является сертифицированным продуктом NSF для контакта с питьевой водой. Производственные испытания определили среднее повышение полного КПД насоса на 7.2%, что приводит к ежегодной экономии в \$7,200.
