# BELZONA ОБЕСПЕЧИВАЕТ ЗАЩИТУ РАБОЧЕГО КОЛЕСА НАСОСА ОТ КАВИТАЦИИ.

ID: 3834

Местоположение *Химический завод, Италия*

Заявление: *CEP-Centrifugal Pumps*

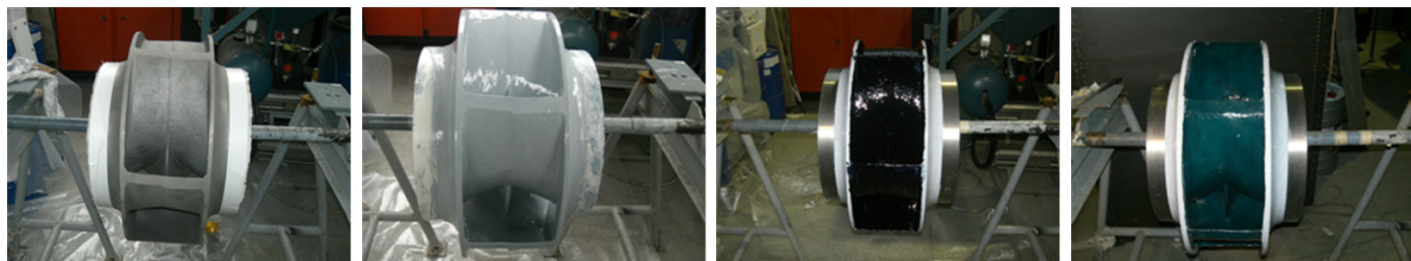
## Описание фотографий

*Насосные колёса, которые ранее выдерживали только 6 месяцев в эксплуатации, проявляли значительные признаки кавитации, в результате чего создавался чрезмерный шум и потеря баланса, что в свою очередь вызвало необходимость их замены.*

\* 1. Поверхность после дробеструйной обработки. 2. Поверхность покрыта с Belzona® 1341. 3. Наносится первый слой Belzona® 2141 (чёрный) 4. Завершённое применение (зеленого) второго слоя Belzona® 2141 ,

Покрытие для нового рабочего колеса насоса

Применения было проведено в соответствии с Belzona Ноу-Хау Системной листовкой CEP-3.

Исходные насосные колёса систематически заменялись по истечении 6-ти месяцев. Проведённая инспекция рабочего колеса насоса, покрытого продуктом Belzona, по истечении 1 года эксплуатации показала отличное техническое состояние.
