ЭНЕРГЕТИЧЕСКАЯ КОМПАНИЯ ОДОБРЯЕТ РЕШЕНИЕ BELZONA

Местоположение АЭС, Франция

Заявление: CEP-Centrifugal Pumps

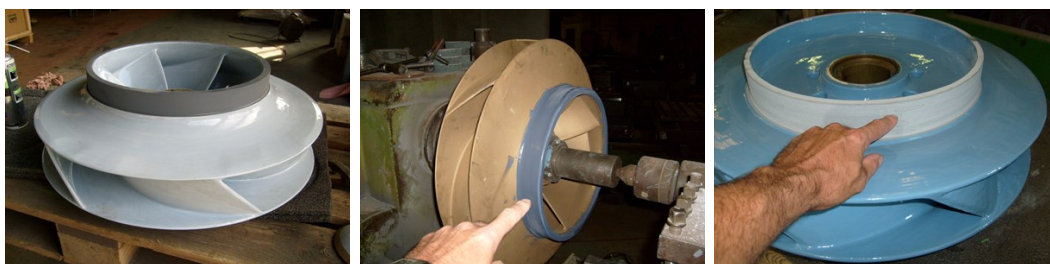
Описание фотографий

Эрозия-коррозия, вызванные контактом с морской водой.

* 1. Начало применения, нанесение Belzona® 1321 на уплотнительное кольцо. 2. Нанесение первого слоя Belzona® 1341. 3. Завешенное применение с механической обработкой уплотнительного кольца до требуемого размера. ,

Применение проведено в соответствии с Belzona Ноу-Хау Системной листовкой CEP-3. Поверхности рабочего колеса защищены с помощью Belzona® 1341 с последующим применением Belzona® 1321 на уплотнительном кольце и его механической обработкой до требуемого размера.
