# МАГИСТРАЛЬНЫЙ НАСОС ВОДЯНОГО ОХЛАЖДЕНИЯ ЗАЩИЩЁН С ПОМОЩЬЮ BELZONA

Заявление: CEP-Centrifugal Pumps

Местоположение Электростанция, работающая

клиента: на угле, Великобритания

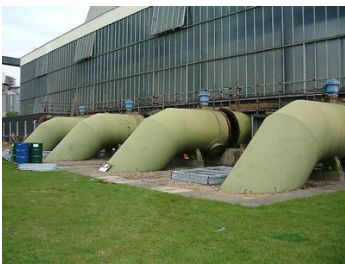
\* 1. Габариты насоса можно представить по размеру нагнетательных труб 2. Покрывается всасывающая сторона 3. Очевидность степени повреждений, вызванных коррозией на нагнетательных трубах. 4. Завершённое покрытие ,

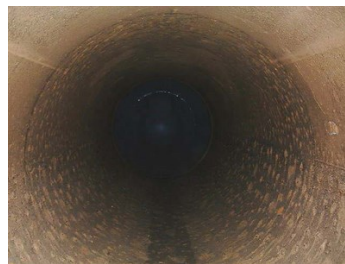
Эрозия-коррозия, особенно на основных компенсационных кольцах, водорезах и нагнетательных трубах.
