# BELZONA® 2211 ГЕРМЕТИЗИРУЕТ ТЕЧЬ МАСЛА НА ПЕРЕКЛЮЧАЮЩИХ РЕЛЕ

Местоположение Электрическая  
клиента: распределительная станция,  
Западная Австралия

Заземлённые вкладыши подшипников на маслonaполненном переключателем блоке

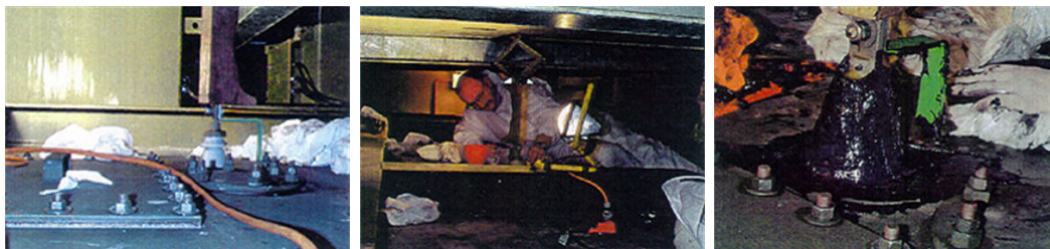
## Описание фотографий

## Problem

\* 1. Один из протекающих заземлённых вкладышей. 2. Осуществление ремонта на вкладыше (прижатие клиновой прокладки, для остановки течи) 3. Применение Belzona® 2211 завершено ,

Применение было проведено методом инкапсуляции течи, и создана герметичность вкладыша с прилегающими металлическими поверхностями. Между крышкой и верхом вкладыша был использован зажим, чтобы остановить течь при помощи плотного сжатия пробковой прокладки во время завершения применения Belzona.

Ремонт был завершён в течение 12 часов, и денежные затраты составили 6% от установленной стоимости капитального ремонта, который невозможно было осуществить, в силу нарушения гигиены труда и техники безопасности.
