# BELZONA 3211 PROTEGE DES SPHERES DE GPL

ID: 3878

**Industrie:** Gaz de pétrole  
**Application:** Réservoirs et zones de confinement de produits chimiques  
**Substrat:** Isolation en verre cellulaire.  
**Des produits:** \* Belzona 3211 (Lagseal) ,

**Localisation du client:** Société pétrolière internationale  
**Date de la demande:** Octobre 1996

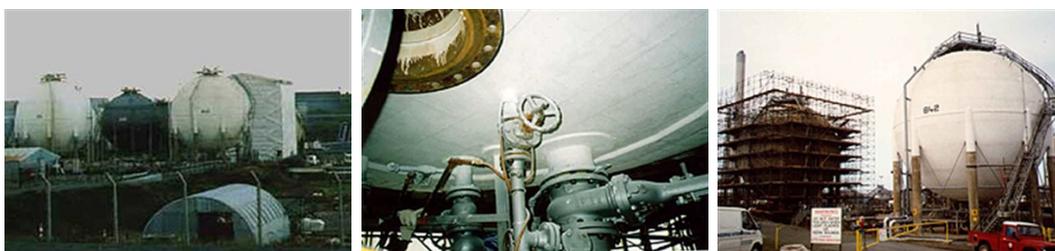
## Descriptions des photographies

L'infiltration d'eau à travers le système d'isolation d'origine avait engendré l'apparition d'une corrosion sous-jacente. Comme ce site est un site maritime exposé, les systèmes de déluge de la sphère sont régulièrement testés et une étanchéité totale était nécessaire.

\* 1. Application en cours sur l'une des sphères, dans l'enclos. 2. Vue rapprochée de l'application, illustrant une étanchéité totale autour des canalisations. 3. L'une des sphères, entièrement recouverte.

L'isolation fut remise en place par une feuille de verre cellulaire à structure alvéolée fermée et imperméable à l'eau. Belzona 3211 fut appliqué selon la Procédure Belzona TCC-4.

Des essais effectués avec deux autres systèmes alternatifs avaient échoué. Belzona 3211, en conjonction avec cette isolation en verre cellulaire, offrira une résistance maximale contre l'infiltration d'eau. Jusqu'à présent, trois sphères ont ainsi été protégées sur ce site.
