LPG-KUGELTANKS MIT BELZONA 3211 (LAGSEAL) GESCHÜTZT

ID: 3895

Industrie: Ölbenzin
Anwendung: Tanks und Eindämmungsbereiche für Chemikalien
Substrat: Schaumglasisolierung
Produkte: * Belzona 3211 (Lagseal) ,

Standort des Kunden: Internationaler Ölkonzern
Antragsdatum: Oktober 1996

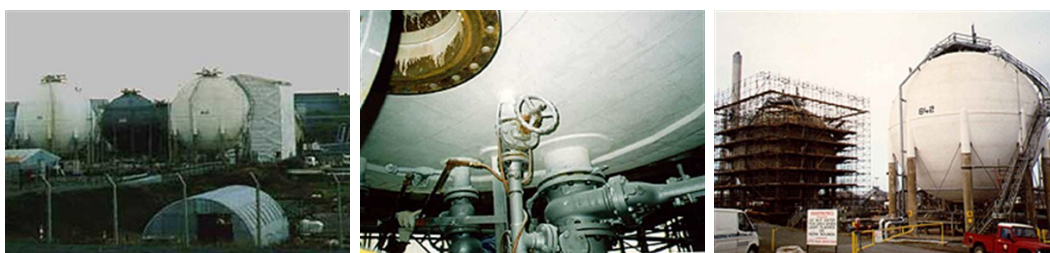
Fotobeschreibungen

Wasser, das in das ursprüngliche Isolierungssystem eingetreten war, hatte zu Korrosion unter Isolierung geführt. Die Anlage ist sowohl Meeresklima als auch regelmäßigen Tests des Löschwassersystems ausgesetzt, weshalb die Isolierung unbedingt wasserdicht sein musste.

- * 1. Arbeiten an einem der Kugeltanks mit Einhausung. ,
- * 2. Nahansicht der Anwendung: vollständige Abdichtung selbst um die Rohrleitungen herum. ,
- * 3. Abgeschlossene Anwendung. ,

Nach Anbringen einer wasserundurchlässigen, geschlossenzelligen Schaumglasisolierung wurde die Anwendung gemäß dem Belzona Know-how System Infoblatt TCC-4 durchgeführt.

Versuche mit zwei alternativen Systemen verliefen erfolglos. Die Verwendung von Belzona 3211 (Lagseal) in Kombination mit einer geschlossenzelligen Schaumglasisolierung stellt für die Zukunft eine größtmögliche Beständigkeit gegen ein Eindringen von Wasser sicher. Bis heute wurden insgesamt drei Kugeltanks in der Anlage geschützt.
