NEUE CUTLASS-LAGER MIT BELZONA

Standort des Kunden: Wasser-/Energiebehörde, Katar

Anwendung: Kreiselpumpen

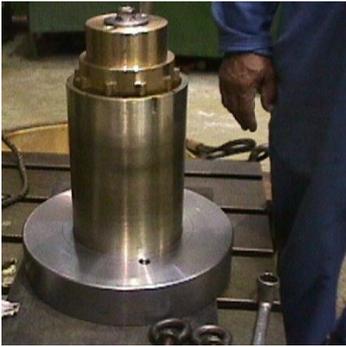
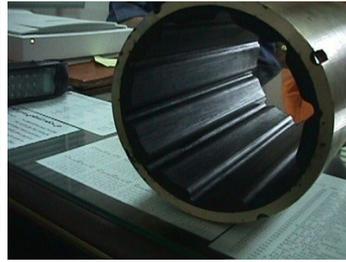
- * 1. Herstellen einer exakten Form für die Lager. ,
- * 2. Das Belzona-Elastomer wird in die Form gegossen. ,
- * 3. Abgeschlossene Anwendung. ,

Wassergeschmiertes Cutlass-Lager einer Meerwassersaugpumpe.

Seit der ersten Anwendung sind bereits mehr als 300 Lager gegossen worden. Durch Rückgewinnung der ursprünglichen Gleitlagerbuchse konnten die gegossenen Lager zu einem Bruchteil der Kosten neuer Lager hergestellt werden. Darüber hinaus ist die Lebensdauer der mit Belzona gegossenen Lager länger als die der ursprünglichen Lager.
