Belzona® 4311 protege contra ácido sulfúrico

Industria: *Química y petroquímica*

Solicitud: *Bombas centrífugas*

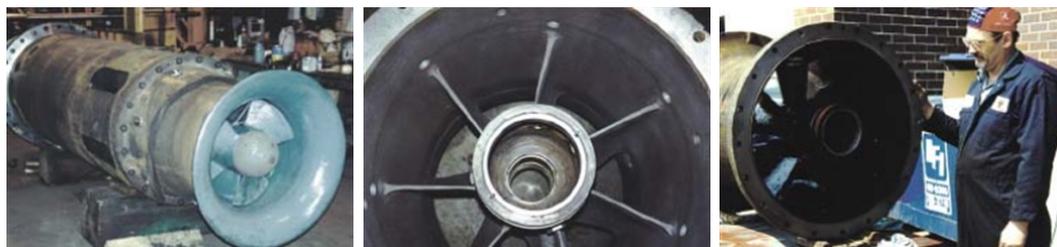
Descripciones de fotografías

Ataque químico

- * La bomba de ácido ,
- * Vista interna después de la preparación de superficie mediante granallado ,
- * El contratista satisfecho inspeccionando su trabajo ,

Bomba vertical utilizada para mezclar una solución de ácido sulfúrico.

La aplicación se realizó de acuerdo con los folletos Belzona de Sistema Know-How CEP-1 y CEP-2.

Se lograron grandes ahorros debido a que la solución Belzona permitió conservar la costosa bomba de mezclado. En esta instalación, se trataron cinco bombas de ácido idénticas con dos capas de Belzona® 4311 (Magma CR1).
