BELZONA CREE DES PALIERS DE TYPE CUTLASS

ID: 3948

Application: *Pompes centrifuges*

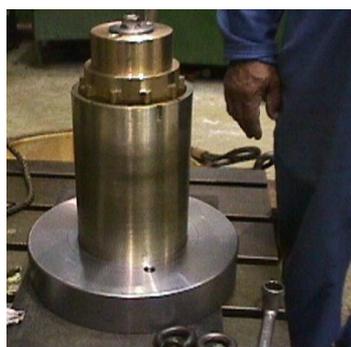
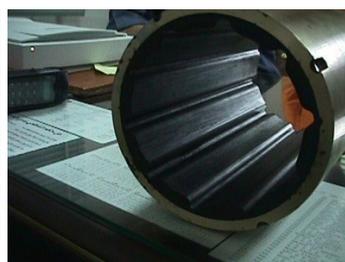
Descriptions des photographies

Les paliers d'origine s'usaient rapidement, à cause de la teneur importante de sable dans l'eau.

* 1. Moule créé afin de mouler les paliers. 2. L’élastomère Belzona versé dans le moule. 3. Palier terminé ,

L'application a été réalisée selon la Procédure Belzona CEP-9.

Plus de 300 paliers ont ainsi été moulés. A partir de la chemise d'origine, il a été possible de créer de nouveaux paliers à une fraction du coût de remplacement. De plus, la durée de service des paliers moulés avec Belzona est plus longue que celle des paliers d'origine.
