Reparación de difusor de bomba con Belzona sobrepasa todas las expectativas

Ubicación del cliente: *Suministrador nacional de energía, Malta*

Solicitud: *Bombas centrífugas*

Bomba de sistema de refrigeración de agua de mar para una turbina de 60 MW

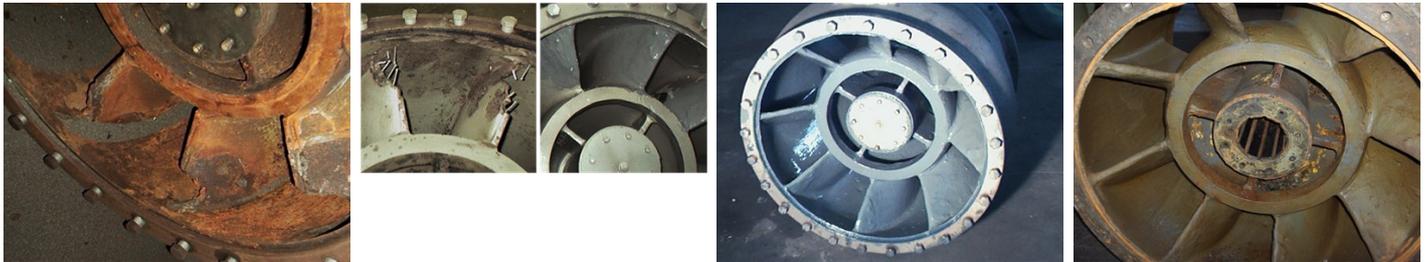
Descripciones de fotografías

Pérdidas de eficiencia y fallo de la bomba debido a la severa erosión-corrosión de la bomba de flujo axial vertical (7090 m³/h). Antes de la solución Belzona, el cliente había tenido que reemplazar componentes de la misma anualmente. Dado que se trataba de un importante suministrador de electricidad local, el tiempo de parada de este equipo causaba grandes problemas.

- * Estado del difusor de la bomba después de un año en servicio ,
- * Reconstrucción de los perfiles del labio ,
- * Aplicación finalizada ,
- * Aplicación después de 9 años en servicio ,

La aplicación se realizó de acuerdo con los folletos Belzona de Sistema Know-How CEP-1, CEP-3 y CEP-4.

El cliente se mostró muy sorprendido de que el equipo erosionado pudiera ser reparado, y satisfecho con la gran mejora en la fiabilidad y rendimiento del mismo. La carcasa y campana de succión de la bomba también se revistieron y protegieron interna y externamente. Después de 9 años en servicio, se comprobó que el revestimiento continuaba en excelentes condiciones.
