Belzona contribuye con el programa de rendimiento en bombas en una acería

Ubicación del cliente: *Acería, Hungría*

Solicitud: *Bombas centrífugas*

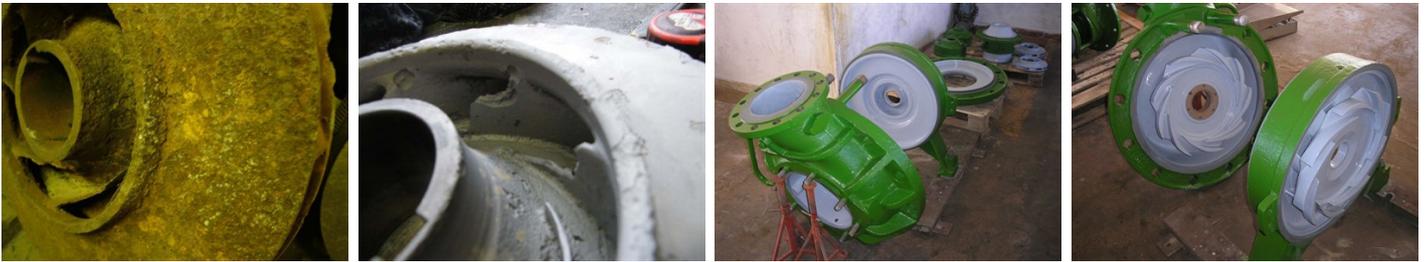
Descripciones de fotografías

Los daños por erosión y corrosión causaron una alta pérdida de rendimiento. Las 12 bombas seleccionadas tenían 15 años de antigüedad, pero había otras 60 bombas de entre 30 y 36 años de antigüedad que ciertamente tenían mayores pérdidas de rendimiento que las bombas sometidas a prueba.

- * Superficies de la bomba antes del revestimiento ,
- * Granallado del rodete ,
- * Partes revestidas ,
- * Carcasa revestida ,

La planta de fundición continua de la acería tenía más de 60 bombas para proveer de agua de refrigeración a los rodillos de laminación, inyectores del quemador y altos hornos. Se identificaron 12 bombas para revestimiento y supervisión del rendimiento.

La aplicación se realizó de acuerdo con el folleto Belzona de Sistema Know-How CEP-10.

presión del agua. Estos son los resultados de antes y después de la aplicación: consumo energético 10-12% más bajo, presión 12,5% más alta. La energía ahorrada en un año cubrió los costes del revestimiento.
