# Belzona repara escalones y rampa de acceso

Industria: Edificios y Estructuras  
Solicitud: Áreas problemáticas del piso  
Sustrato: Concreto viejo  
Productos: \* Belzona® 4131 (Magma-Screed) ,  
\* Belzona® 4411 (Granogrip) ,  
\* Belzona® 5231 (SG Laminate) ,

Ubicación del cliente: Ayuntamiento local, Reino Unido  
Fecha de aplicación: Noviembre 2004

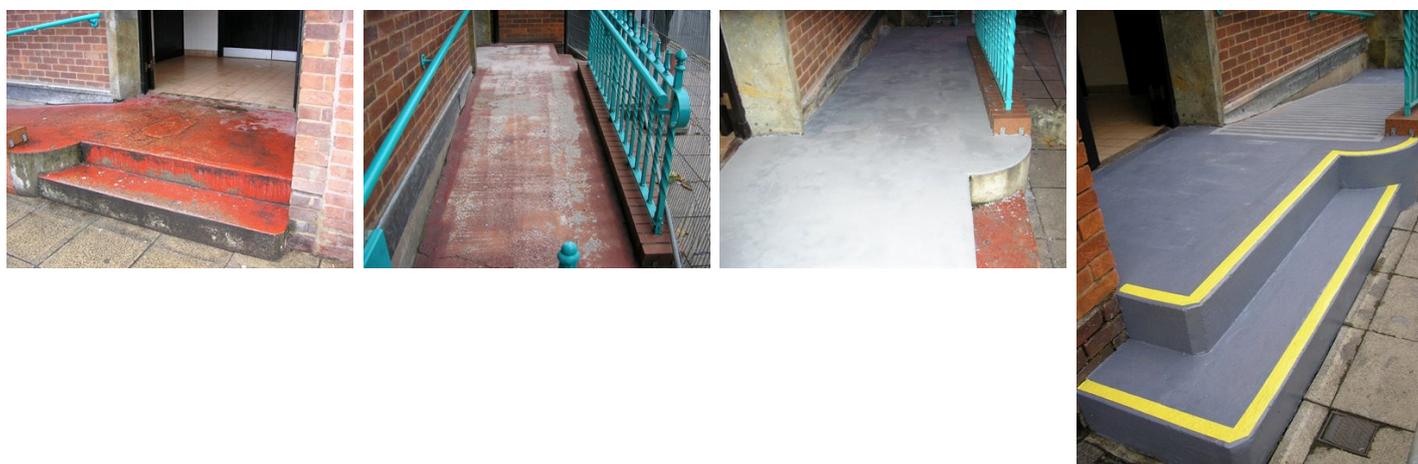
El tránsito de personas y las extremas condiciones climáticas causaron el desgaste de los escalones y rampas de acceso a los baños públicos. En una inspección realizada se pudo comprobar que las condiciones de las escaleras no estaban de acuerdo a la Ley de discriminación por discapacidad, por lo cual se determino que las mismas eran inseguras para su uso.

- \* Los escalones desgastados suponen riesgos para la salud y la seguridad ,
- \* Superficie preparada ,
- \* Superficie reconstruida con Belzona® 4131 ,
- \* Proyecto terminado ,

Escalones y rampa de acceso severamente desgastados

La aplicación fue llevada a cabo de acuerdo con el folleto Belzona de Sistema Know-How FPA-1

El ayuntamiento requirió el uso de productos Belzona para proporcionar una reparación efectiva y duradera. Gracias a la habilidad de los productos Belzona de adherirse y reconstruir concreto viejo, no fue necesario demoler y reconstruir completamente los escalones. Esta aplicación aseguró que los baños cumplieran con los estándares de la Ley. Estos baños tan utilizados fueron rápidamente puestos de nuevo en servicio.
