Novedoso reemplazo de canaleta en una planta química utilizando Belzona

ID: 4012

Industria: Química y petroquímica
Solicitud: Tanques y Áreas de Contención de Químicos

Ubicación del cliente: Planta química, Francia

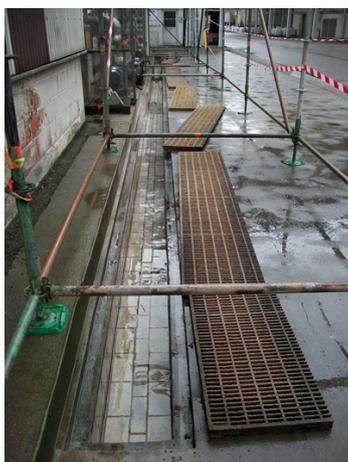
La canaleta original estaba hecha de losetas, que se volvieron blandas y porosas.

- * Canaleta dañada ,
- * Nueva canaleta de acero lista para ser instalada ,
- * Canaleta de acero fijada con Belzona® 4151 ,
- * Belzona® 4311 aplicado para completar el sellado ,
