Belzona protege área de contención de nueva construcción

ID: 4014

Industria: *Química y petroquímica*
Solicitud: *Tanques y Áreas de Contención de Químicos*
Sustrato: *Hormigón de 1 año de antigüedad*
Productos: ** Belzona® 4111 (Magma Quartz),
* Belzona® 5811 (Immersion Grade),*

Ubicación del cliente: *Planta petroquímica, Canadá*
Fecha de aplicación: *Octubre 2007*

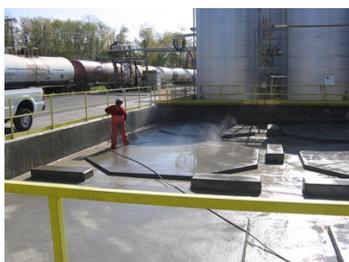
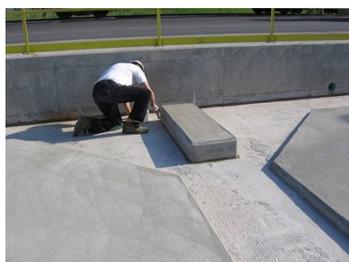
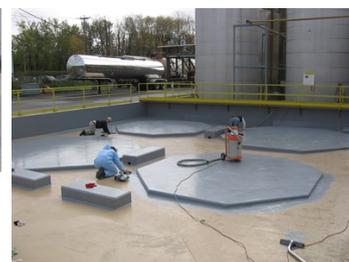
Descripciones de fotografías

- * Preparación de la superficie con lavado a alta presión ,
- * Aplicación del acondicionador Belzona® 4911 ,
- * Aplicación de Belzona® 4111 para crear una tira en las juntas entre pared/suelo. ,
- * Aplicación de Belzona® 5811 (colores beige y gris utilizados) ,

La aplicación se realizó de acuerdo con el folleto Belzona de Sistema Know-How TCC-15.

Belzona® 5811 proporciona una excelente resistencia a una amplia variedad de sustancias químicas (alumbre y ácido clorhídrico en este caso). La utilización de dos colores (beige y gris) asegura una buena cobertura y protección del hormigón. Belzona® 4111 proporciona seguridad añadida en áreas problemáticas como ángulos entre paredes y suelos.
