Belzona Recupera e Reveste Munhões de Moinho

Indústria: Mineração e pedreiras
Inscrição: Maquinaria de Manuseio de Sólidos
Substrato: Aço
Produtos: * Belzona® 1111 (Super Metal) ,
* Belzona® 1321 (Ceramic S-Metal) ,

Localização do cliente: Mineradora, Camaçari, BA, Brasil
Data de aplicação: Agosto, 2007

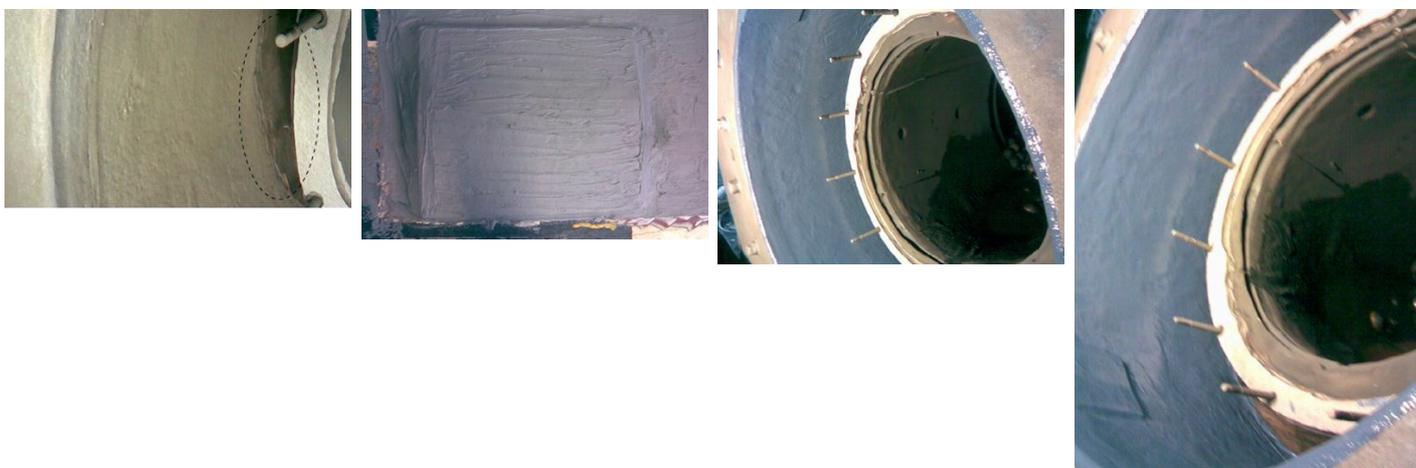
Descrições da fotografia

Equipamento apresentando perda de espessura e furos devido à corrosão e abrasão ocasionadas por conta do arraste de finos de minério à baixa velocidade. Foi necessário recuperar os desgastes e revestir com produto resistente à corrosão e abrasão moderada sem impacto. Fluido: Água com presença de finos de minério a temperatura ambiente.

- * Equipamento jateado ,
- * Aplicação de Belzona® 1111 com chapa de reforço em ambos os furos ,
- * Aplicação da 1a. camada de Belzona® 1321 ,
- * Aplicação da 2a. camada de Belzona® 1321 ,

A superfície foi preparada no padrão Sa 2 com jateamento abrasivo. Após limpeza e preparação de superfície, foi aplicado Belzona® 1111 suavizando a superfície, preenchendo os desgastes e adicionando reforço metálico em dois furos existentes. Em seguida, foi aplicado Belzona® 1321 X, pois apresenta excelente resistência à corrosão e abrasão. O reparo foi realizado com base no Folheto do

Equipamento recuperado e revestido para proteção contra corrosão e abrasão com o mínimo de tempo de inatividade.
