# BELZONA® REVESTE BANDEJAS DE FILTRO PRENSA

ID: 4021

**Localização do cliente:** Metalúrgica e Mineradora, MG, Brasil

**Data de aplicação:** Outubro, 2008

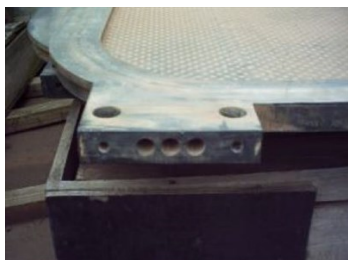
As bandejas do filtro prensa (quantidade de peças: 4) apresentavam desgastes por abrasão, gerando ineficiência no processo produtivo, elevando a umidade do produto final e aumentando consumo de ar comprimido, além de desgastar outros componentes dos filtros. Fluido: Água e minério a temperatura ambiente ( $\leq 40^{\circ}\text{C}$ ).

- \* Desgates na extremidades da borda ,
- \* Lateral da bandeja com molde ,
- \* Borda da bandeja após revestimento com Belzona® 2131 ,
- \* Bandeja reparada/revestida com Belzona® 2131 ,

A aplicação foi realizada com base no Folheto do Sistema Belzona Know-How GSS-1. As superfícies foram preparadas com jateamento abrasivo seco. Após limpeza, a superfície das áreas desgastadas foram recuperadas com Belzona® 2131 (Fluid Elastomer). Para a aplicação do elastômero, foram confeccionados moldes que receberam aplicação de Belzona® 9411 (Release Agent) para facilitar a sua retirada após a cura inicial do elastômero.
