# ベルゾナによる屋外貯蔵タンクの吊り上げ移設

ID: 4023

顧客の場所: ブラジルの製油所  
出願日: 2003年8月

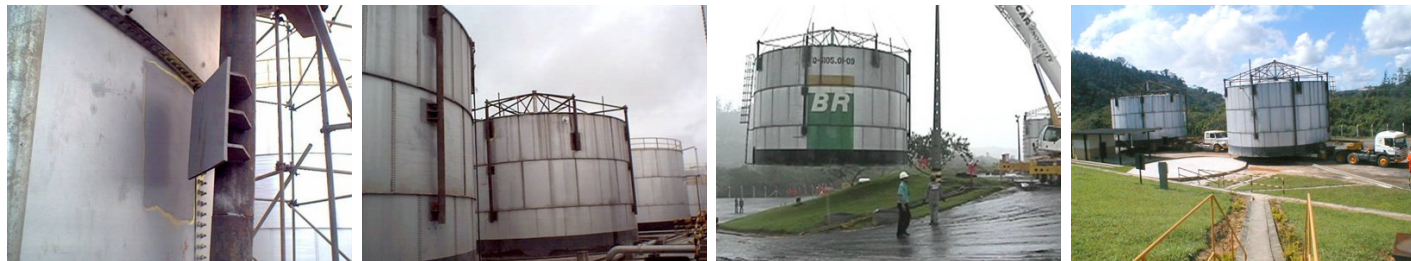
## 写真の説明

- \* 1. タンク外面に金属パッドを接着する様子 ,
- \* 2. 所定位置にパッドを接着し、上部サポート構造を設置したタンク ,
- \* 3. クレーンでタンクを吊り上げた状態 ,
- \* 4. タンクは15km離れた地点へと移動された ,

リベット接合された貯蔵タンク2基の移設（重量は1基あたり約22t）

タンク1基に対して、16の金属パッドを接着しました。壁面が変形しないように、鉄骨組みのサポートフレームが上部に設置されました。 Belzona

1111の強度に基づき行われた計算によると、設計通りに施工を行った場合、約420tの荷重に耐えることがわかりました。これは安全域に約1,170%もの余裕があったことを意味します。
