# BELZONA RECUPERA “IN SITU” MUNHÃO DO MOINHO DE BOLAS

ID: 4103

Localização do cliente: Mineradora, MA, Brasil  
Data de aplicação: Fevereiro, 2011

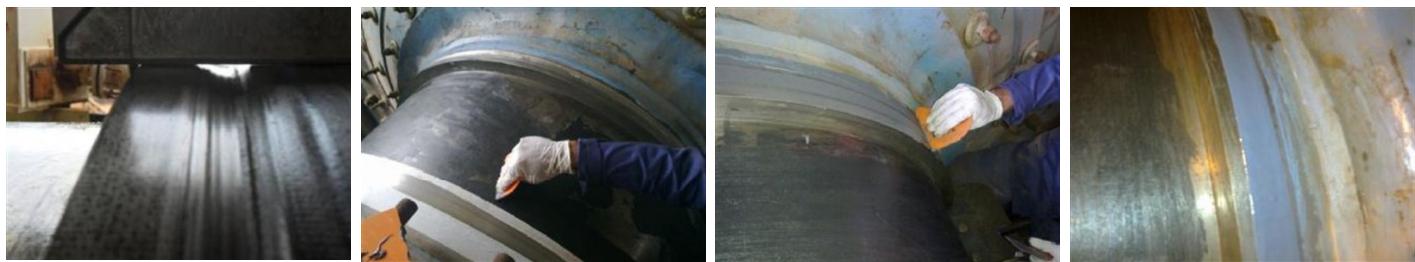
Desgaste na vedação da borda do munhão devido à abrasão do minério entre o anel de borracha e a borda, além de desgastes pontuais do munhão na região de assentamento do casquilho. Diâmetro do munhão: 1.200 mm. Operação em temperatura ambiente.

- \* Desgaste na veda&ccedil;&atilde;o da borda do munh&atilde;o ,
- \* Aplica&ccedil;&atilde;o de Belzona 1131 no munh&atilde;o ,
- \* Aplica&ccedil;&atilde;o de Belzona 1311 na borda do munh&atilde;o ,
- \* Borda do munh&atilde;o revestida com Belzona 1321 ,

Após a remoção do óleo e graxa residual, as superfícies foram preparadas com lixadeira elétrica. A borda de vedação foi recuperada com a aplicação de Belzona 1311 e revestida com Belzona 1321, para obtenção de uma superfície com acabamento polido e resistente à abrasão. O munhão, na região de assentamento do casquilho, foi recuperado com a aplicação de Belzona 1131 (Bearing Metal) para recomposição de perda da espessura onde há contato metal-metal. A aplicação e acabamento foram executados manualmente.
