SICHTER MIT BELZONA 1813 VOR ABRIEB GESCHÜTZT

ID: 4122

Industrie: *Leistung*
Anwendung: *Maschinen zur Handhabung von Feststoffen*
Substrat: *Vergüteter C60 Stahl*
Produkte: ** Belzona 1813 ,*

Kohlekraftwerk: Verteiler (Sichter) im Bereich hinter den Kohlemühlen für den Kohlenstaub, der dann über diese Sichter in den Dampfkessel (Rohr-Steg-Rohr Konstruktion) eingeblasen wird.

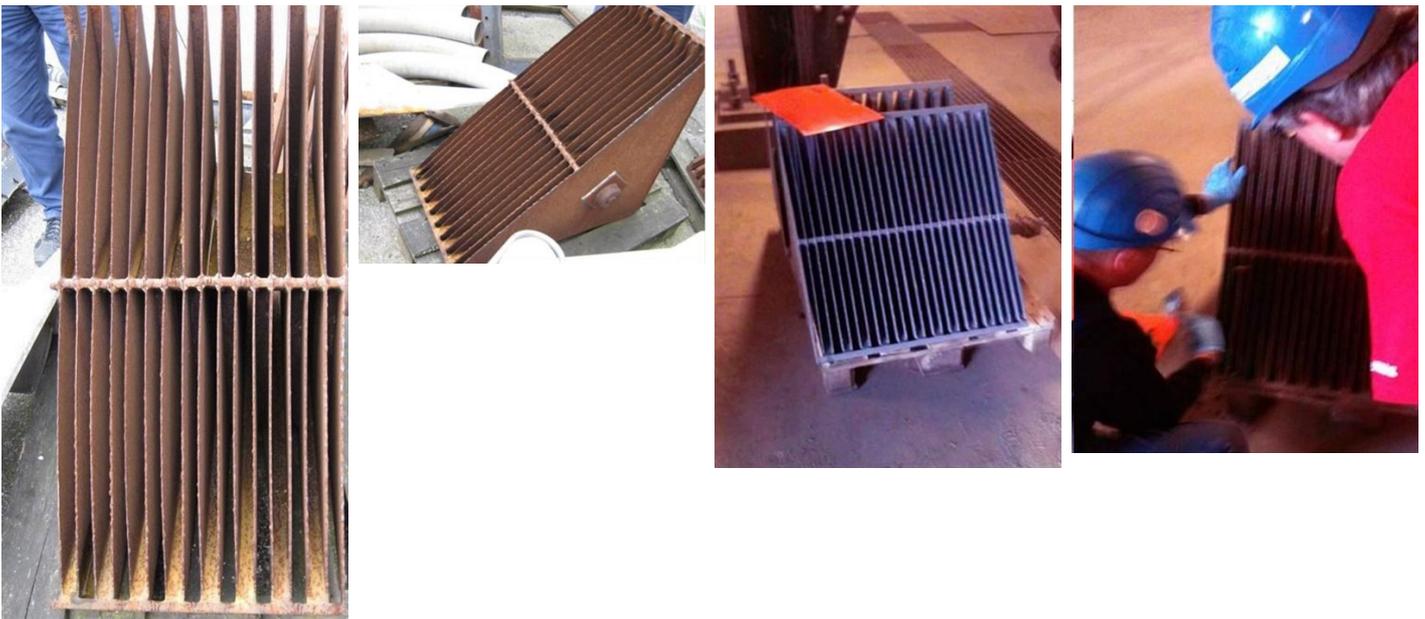
Fotobeschreibungen

Starker Abrieb und Verschleiß.

- * 1. Ansicht einer der Kohlenstaubsichter. ,
- * 2. Ansicht einer der Sichter mit sichtbarem Abrieb (oben rechts). ,
- * 3. Nach der Oberflächenvorbereitung. ,
- * 4. Anwendung in Gang. ,

Zunächst wurde ein Anwendungsgutachten ausgefüllt und von dem technischen Team begutachtet. Belzona 1813 wurde auf die Blechkanten und seitlich mit einer Tiefe von jeweils 100 mm aufgetragen.

Die Betriebsbedingungen schließen Temperaturen von 160 °C (trocken) und einen Kohlestaubdurchsatz ca. 5.000 m³/h pro Sichter ein. Die Laufzeit betrug ohne Belzona 1813 ca. ½ Jahr (kompletter Abrieb). Mit Belzona 1813 und bei der Inspektion im Jahr 2012 (nach 10 Monaten in Betrieb) waren kaum Abriebspuren an den Sichterverteilerblechen zu erkennen. Da der Versuch so gut gelaufen ist, möchte man auch nach und nach die alten Sichter mit Belzona 1813 beschichten, um eine längere Laufzeit zu erreichen. In der Zwischenzeit hat auch ein weiteres Kraftwerk des Betreibers Interesse an der Anwendung gezeigt.
